Datum: 26.4.2020

## Stellungnahme zur L223 Herzogenrath-Würselen

wir haben die L223 zwischen Würselen und Herzogenrath aus Sicht von Radfahrenden begutachtet. Insgesamt ist der Neubau eine deutliche Verbesserung gegenüber den Radverkehrsanlagen vorher. Uns sind trotzdem einige Stellen aufgefallen, die nicht optimal für den Radverkehr sind. Bevor wir darauf im Detail eingehen, möchten wir ein paar Punkte ansprechen, die an vielen Stellen nach unserer Auffassung verbesserungswürdig sind.

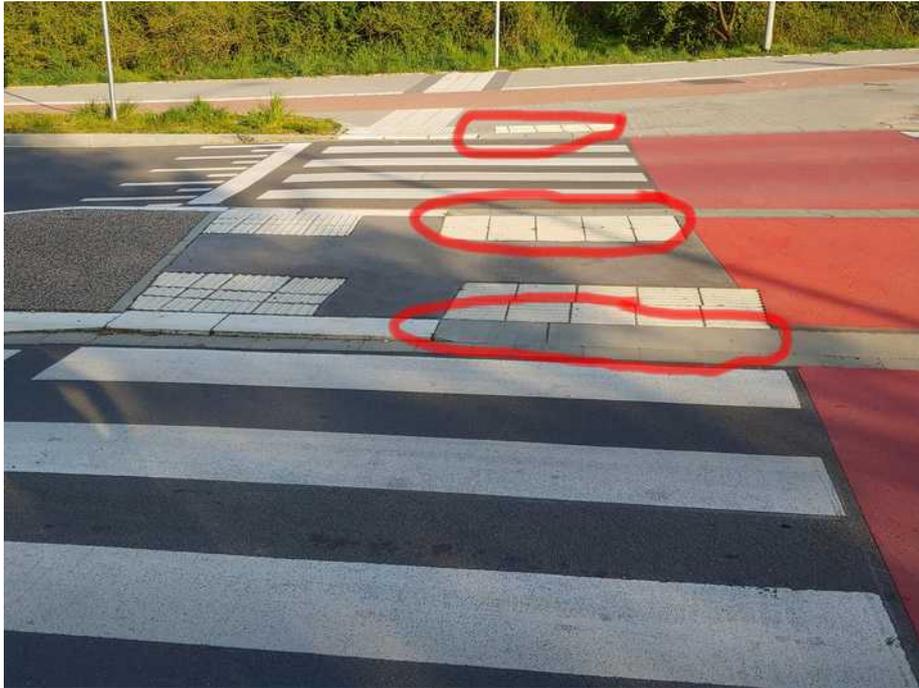
1.1: Wieso sind hier die abgeschrägten Borden in Kombination mit Sperrflächen für Sehbehinderte auch im Fußgängerbereich?

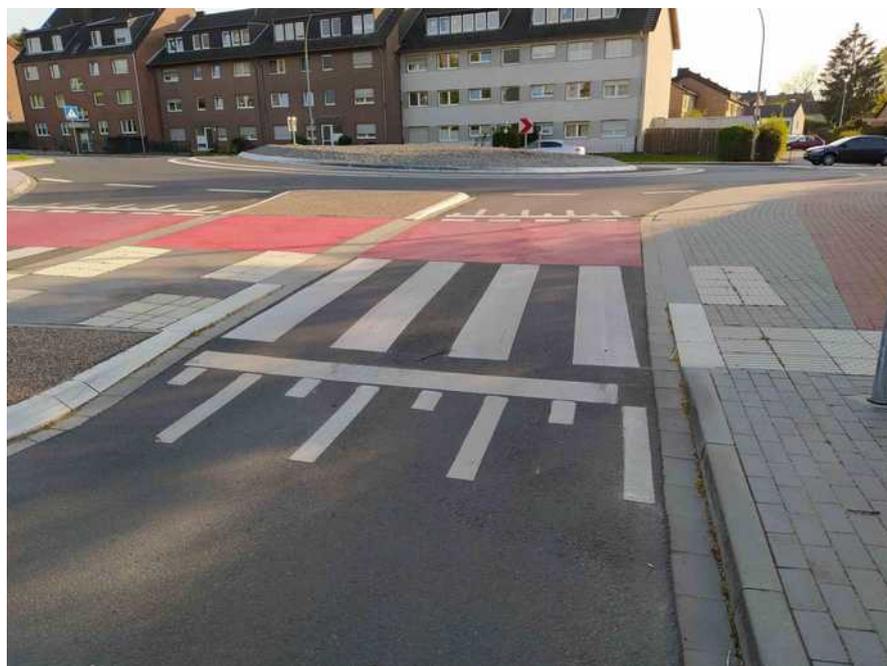
1.1: Der „Hubbel“ für die PKW wurde schön glatt ausgeführt. Wieso wurde das nicht auch für die Radfahrenden so komfortabel gebaut?

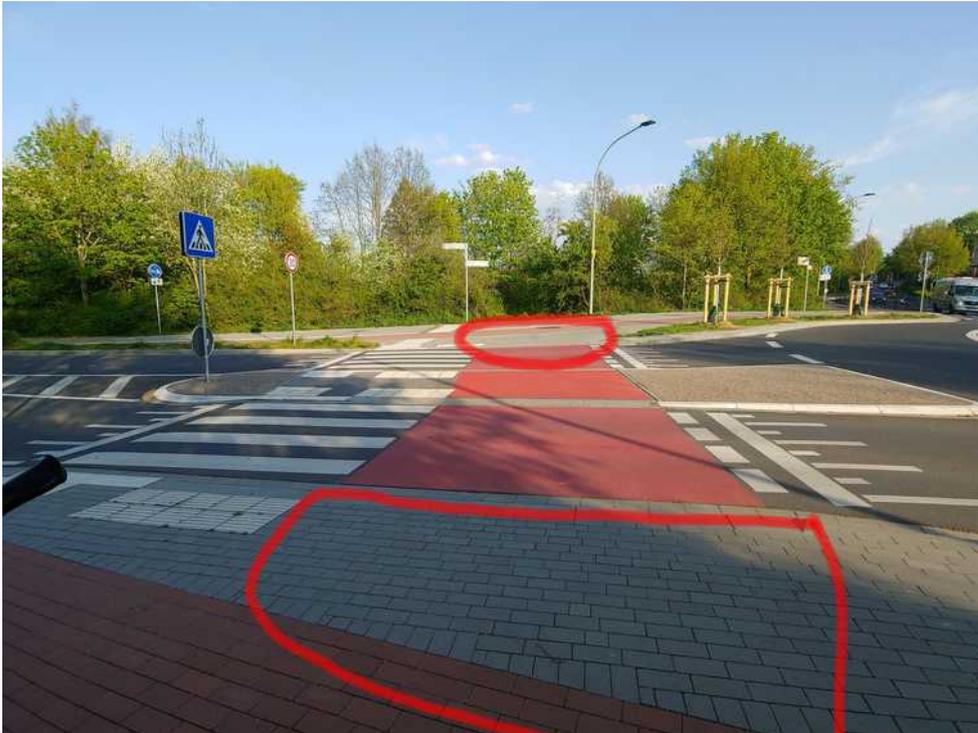
1.2: Die Radwegefurt wurde sowohl auf der Fahrbahn wie auch bei den Radwegen in rot ausgeführt, jedoch nicht komplett für den umlaufenden Radweg. Wieso ist der Fahrradbereich nicht glatt durchasphaltiert und insbesondere durchgängig eingefärbt?

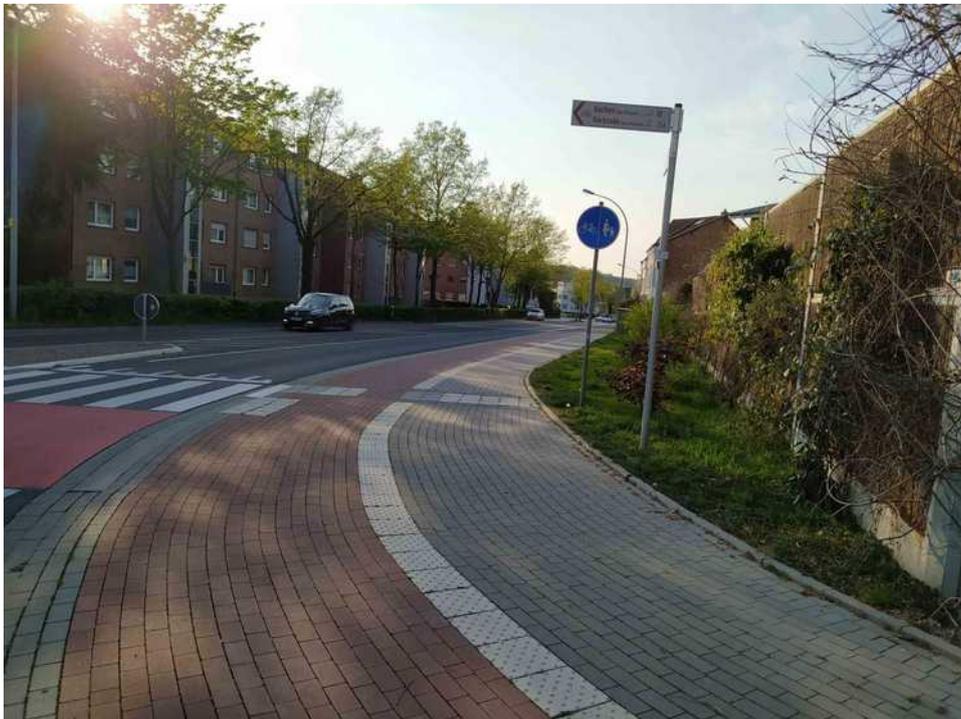
1.3: Die Benutzungspflicht des Radwegs in Richtung Herzogenrath soll aufgehoben werden. Dies wurde bei einem Ortstermin mit Herrn Reinartz vor etwa 2 Jahren so angekündigt. Trotzdem wurde er rot gepflastert und mit Schild versehen. Hier wäre eine saubere Führung auf die Fahrbahn sinnvoller gewesen, wie von uns bereits vorgeschlagen wurde.

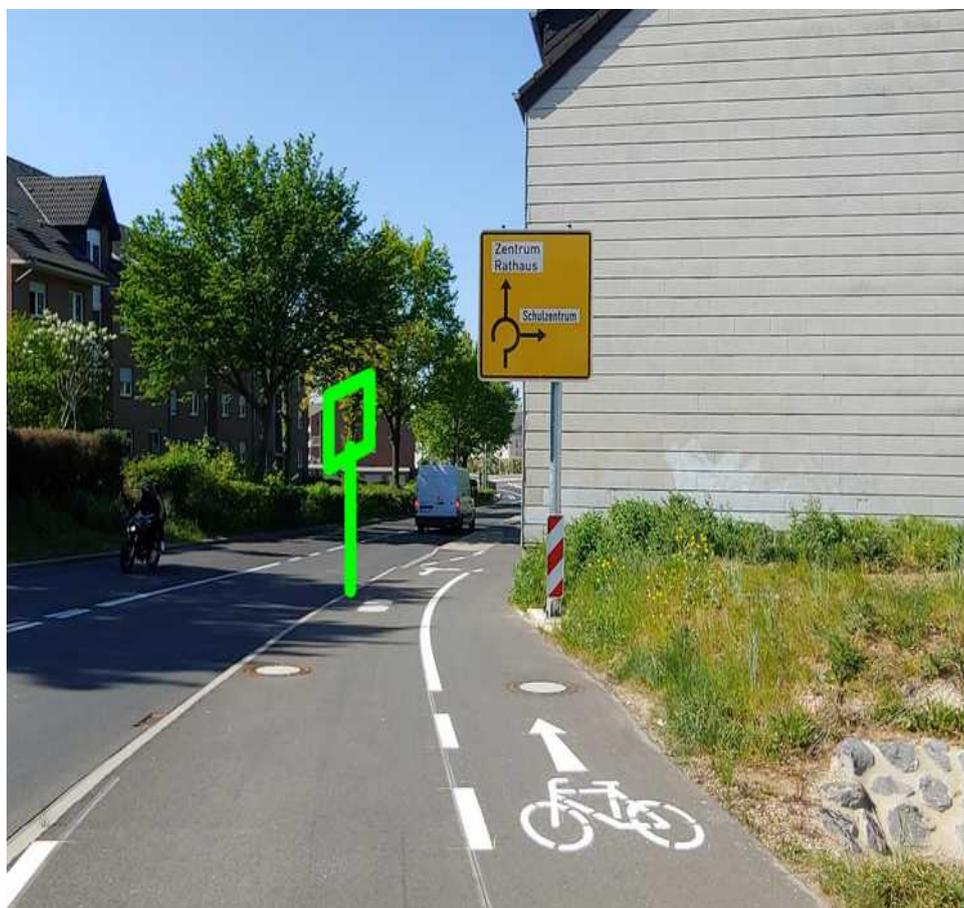
2.1 Hier werden die Radfahrende in Richtung Herzogenrath Zentrum dicht an das Haus herangeführt. Gegenverkehr (sowohl Fußgänger wie auch Radfahrende auf der falschen Seite) ist aber erst sehr spät zu erkennen, hier kann es zu Kollisionen kommen. Hier könnte vielleicht ein Spiegel helfen, der parallel zur Fahrbahn aufgestellt wird. Sinnvoll wäre es auch, auf die Gefahrenstelle hinzuweisen.

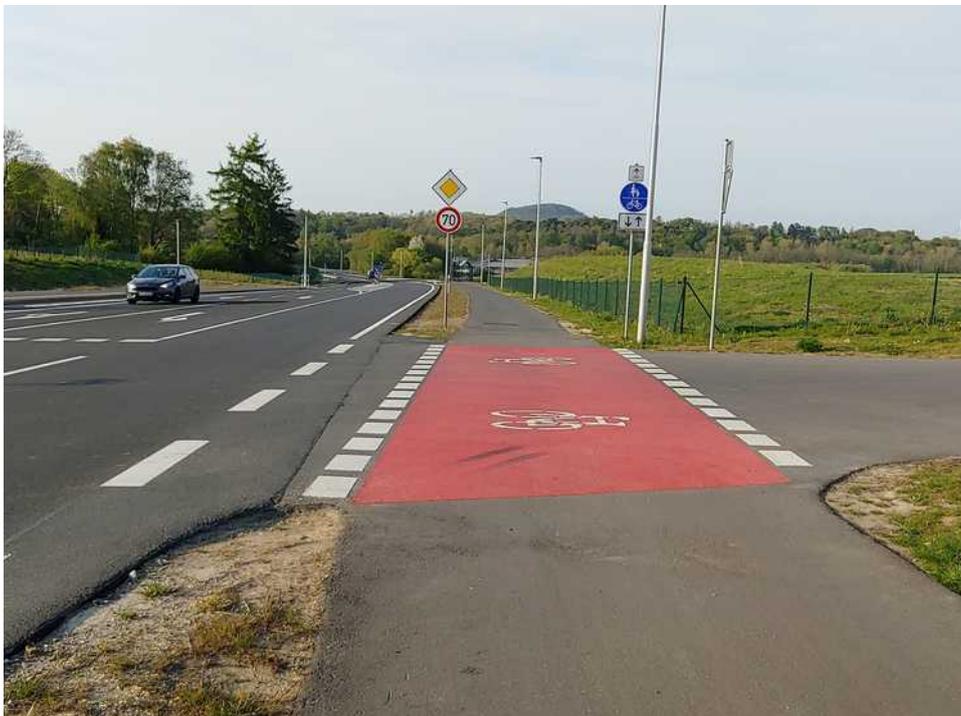
3.1 Hier wurde der Radweg bei der Kreuzung vorbildlich mit rotem Belag ausgestattet. An allen anderen Stellen des Neubaus wurden für Sehbehinderte spezielle Vorkehrungen getroffen, die hier fehlen. Wurden diese vergessen oder sind sie an dieser Stelle nicht notwendig?

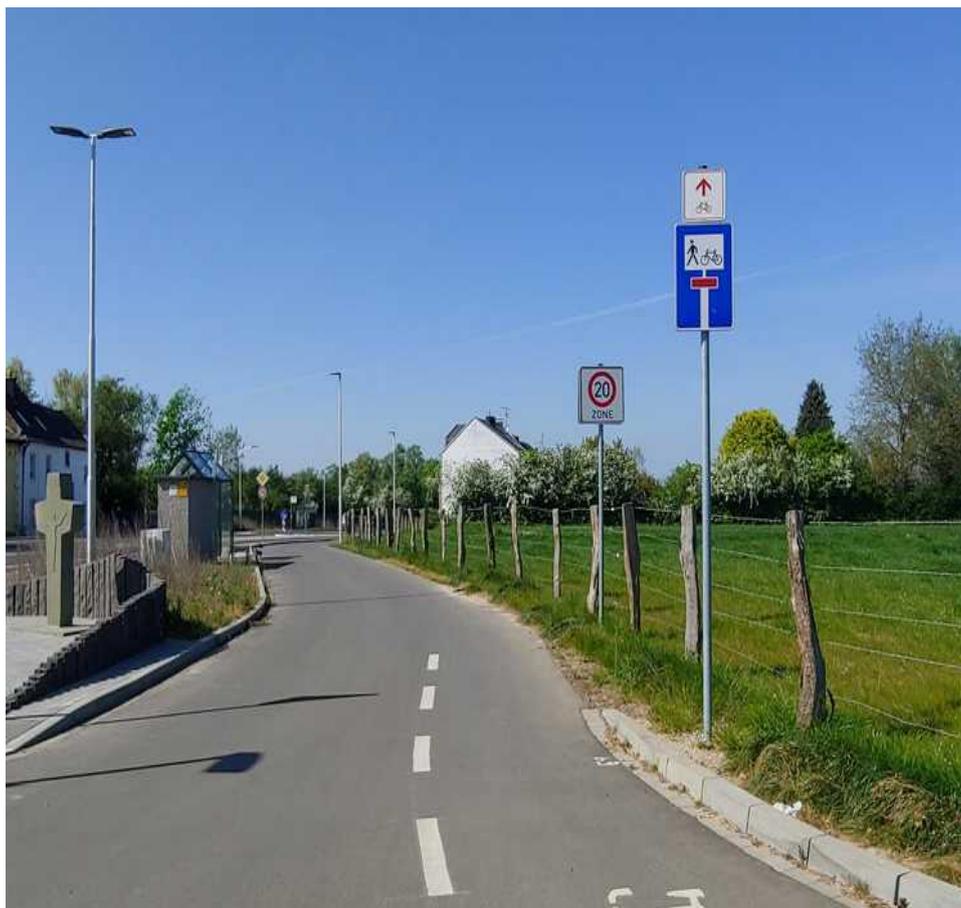
4.1 Hier ist für die Stichstraße Tempo 20 ausgeschildert. Das bedeutet, dass Radfahrende ohne Grund langsamer fahren müssen als auf dem restlichen Abschnitt. Ein Grund hierfür ist nicht erkennbar. Hier sollte die Geschwindigkeit auf 30km/h erhöht werden.

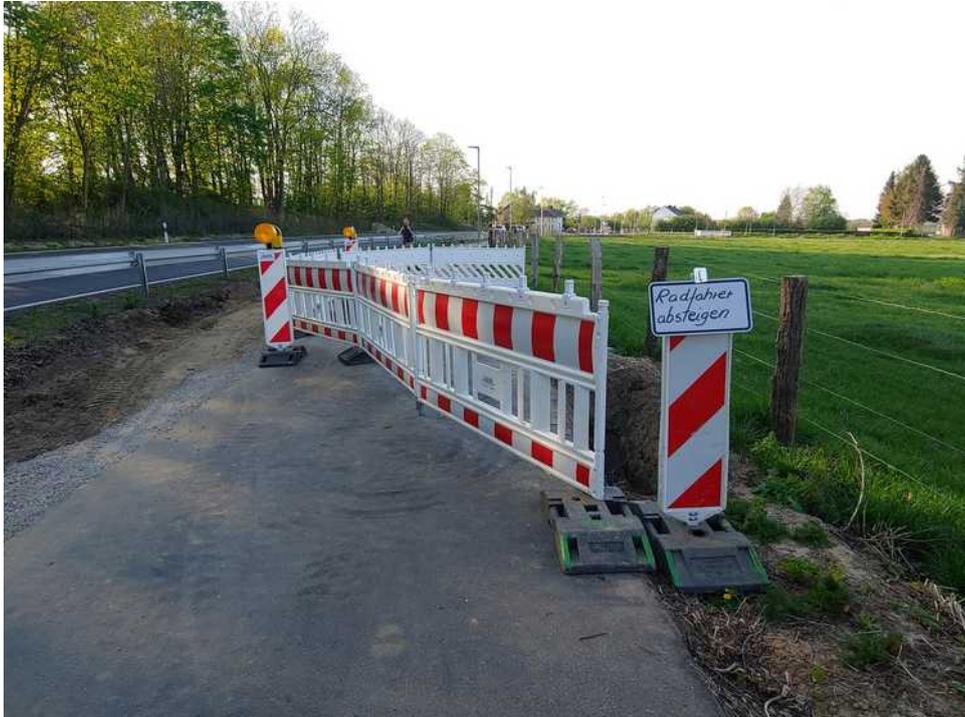
4.2 Mitten auf dem Radweg wurde über die volle Breite des Radwegs eine Baustelle eingerichtet. Das handgeschriebene Schild „Radfahrer abstiegen“ ist sehr besonders, wenn auch völlig bedeutungslos. Hier fehlt auf jeden Fall das Schild Achtung Baustelle. (die Baustelle ist inzwischen wieder aufgehoben, das Bild wurde am 16.4.2020 aufgenommen).

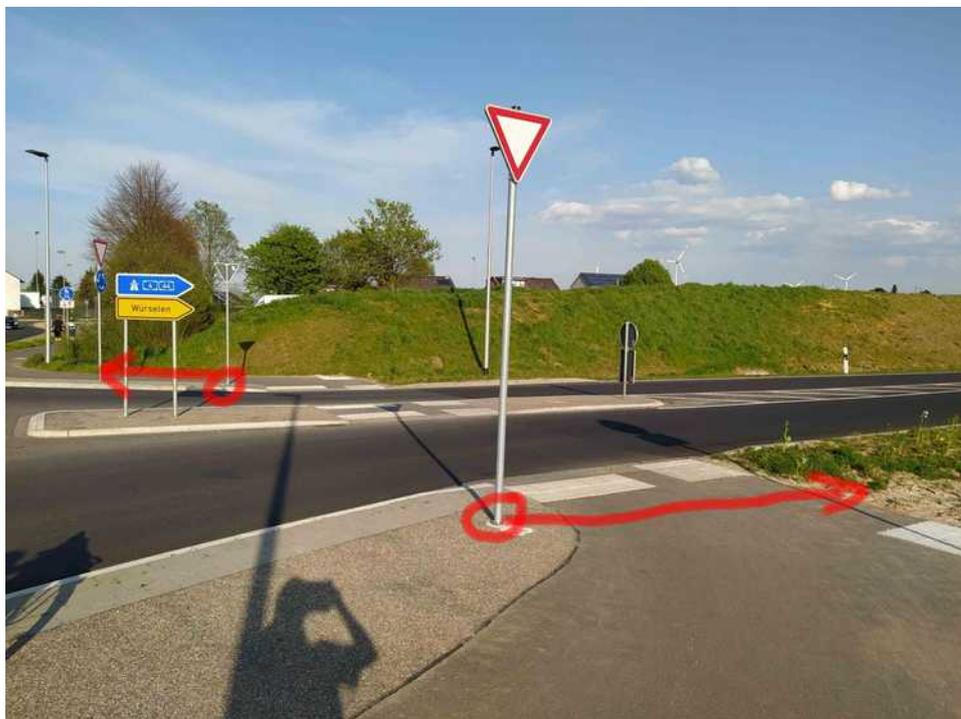
5.1 Der Radweg wurde hier mit zwei zu scharfen Kurven gebaut. Dies ist insbesondere morgens bei Schülerverkehr / Gegenverkehr ein Risiko. Die Vorfahrt-achten-Schilder stehen auf beiden Seiten zu nah neben dem Radweg. Hier besteht die Gefahr, dass Radfahrende in schräger Kurvenfahrt mit dem Schild kollidieren. Vorschlag: das vordere Schild auf die gegenüberliegenden Seite des Radwegs verschieben, das auf der anderen Straßenseite an den Mast mit dem Kreisverkehrsschild. Die Schilder sollten auch in Richtung der ankommenden Radfahrenden gedreht werden, damit sie besser erkennbar sind.

5.1 In beiden Kurven befindet sich Schotter, der sich von dem Nebenbereich gelöst hat. Hier wurde bereits einmal vor einigen Monaten gefegt, dass muss aber alle paar Monate wiederholt werden, damit die Sturzgefahr für Radfahrer verringert wird.

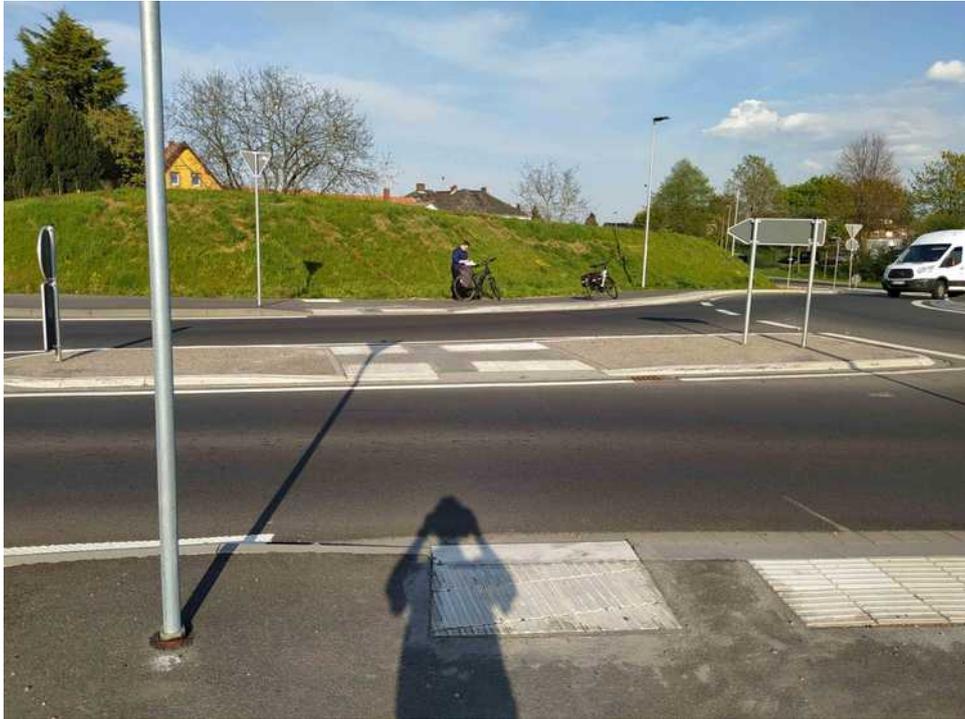
5.2 Auf diesem Teil des Kreisverkehrs sind nur Fußgänger erlaubt. Dies ist allerdings durch die Bauweise nicht erkennbar: die Übergänge sind identisch zu den auf der gegenüber liegenden Seite des Kreisverkehrs, einschließlich Sperrflächen für Sehbehinderte. So besteht die Gefahr, dass Radverkehr auch auf dieser Seite des Kreisverkehrs fährt. Dies konnten wir während unserer Befahrung auch mehrfach beobachten.

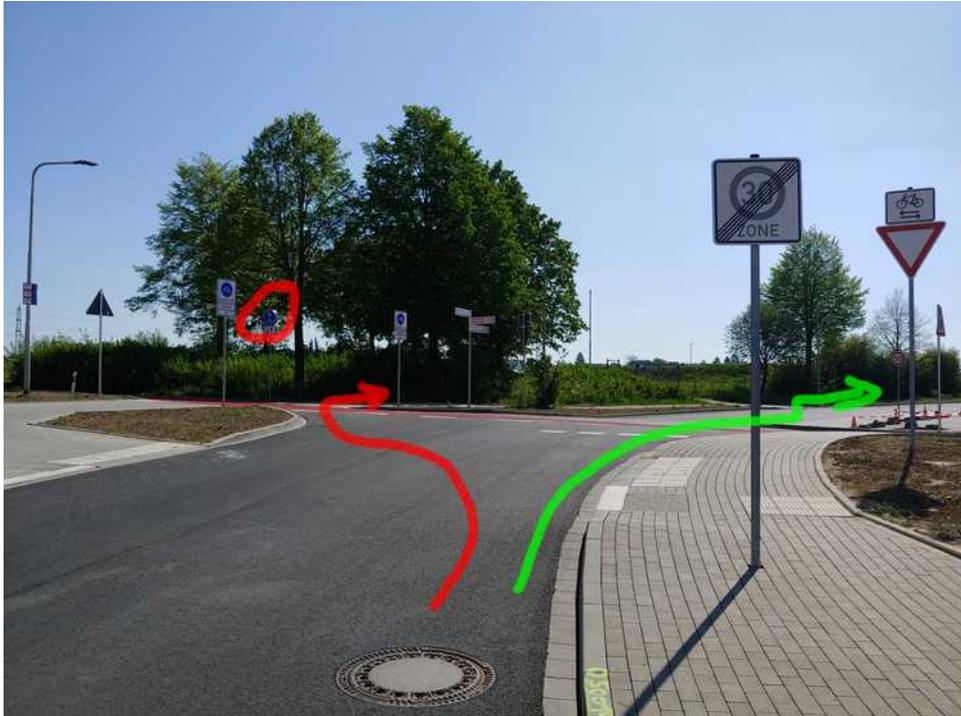
5.3 Die Zufahrt auf den linksseitigen Radweg in Richtung Kreisverkehr / Pley ist sehr ungünstig gelöst. Zum Einen ist die Kurvenführung nur etwas für geübte Radfahrer. Andererseits ist schwer erkennbar, dass das linksseitig aufgestellte Schild Kombiniertes Rad-/Fußweg für die Weiterfahrt gerade aus gilt (roter Pfeil und Kreis). Günstiger wäre hier eine spätere Führung auf die linke Seite.

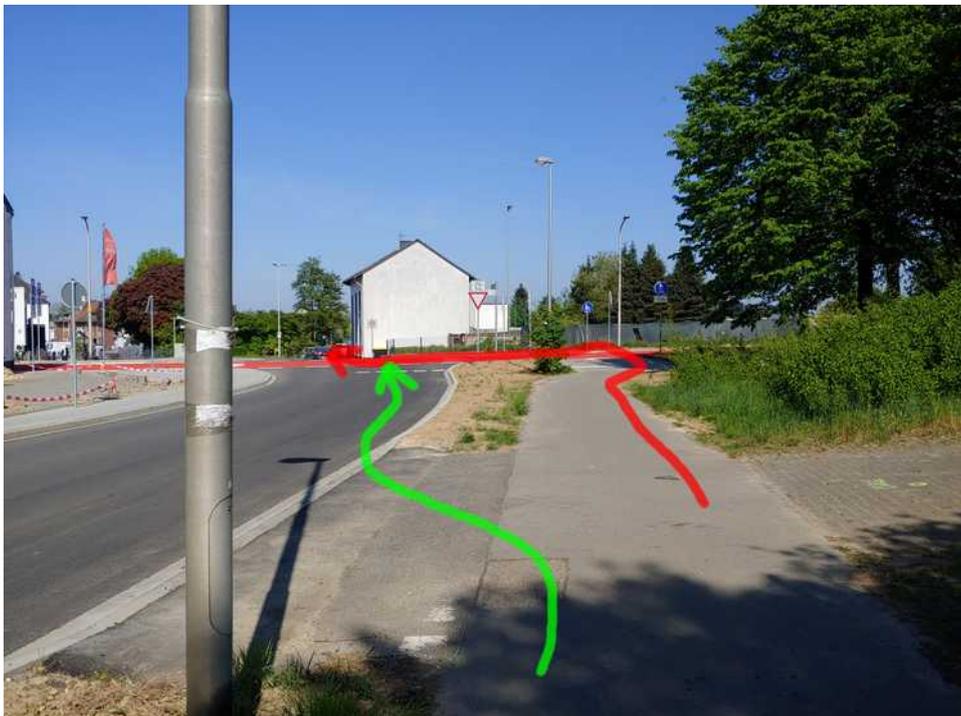
5.4 Kommend vom Kreisverkehr / aus Pley ist die Geradeausfahrt schwierig. Hier wäre eine Ableitung auf die nebenliegende Straße günstiger, weil keine scharfen Kurven gefahren werden müssen und der Kreuzungsbereich großzügiger ist.

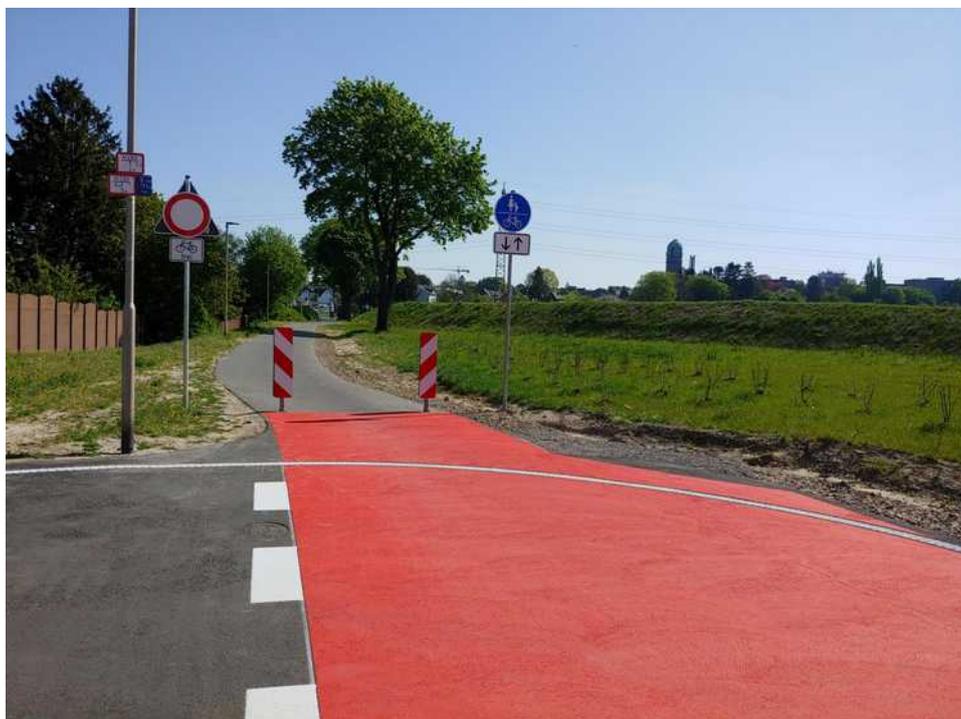
6.1 Der Übergang zwischen Fahrradstraße und kombiniertem Rad- und Fußweg ist merkwürdig beschildert. Die Schilder Verbot für Fahrzeuge aller Art und Radfahrer frei sind überflüssig, da der benutzungspflichtige Rad- und Fußweg ja schon erklärt, dass Radfahrende hier fahren dürfen und motorisierter Verkehr eben nicht. Die weiße abbiegende Linie ist irritierend, da sie darstellt, dass die Straße abbiegt und nicht überfahren werden soll. Hier soll die Linie entweder unterbrochen oder gestrichelt sein.

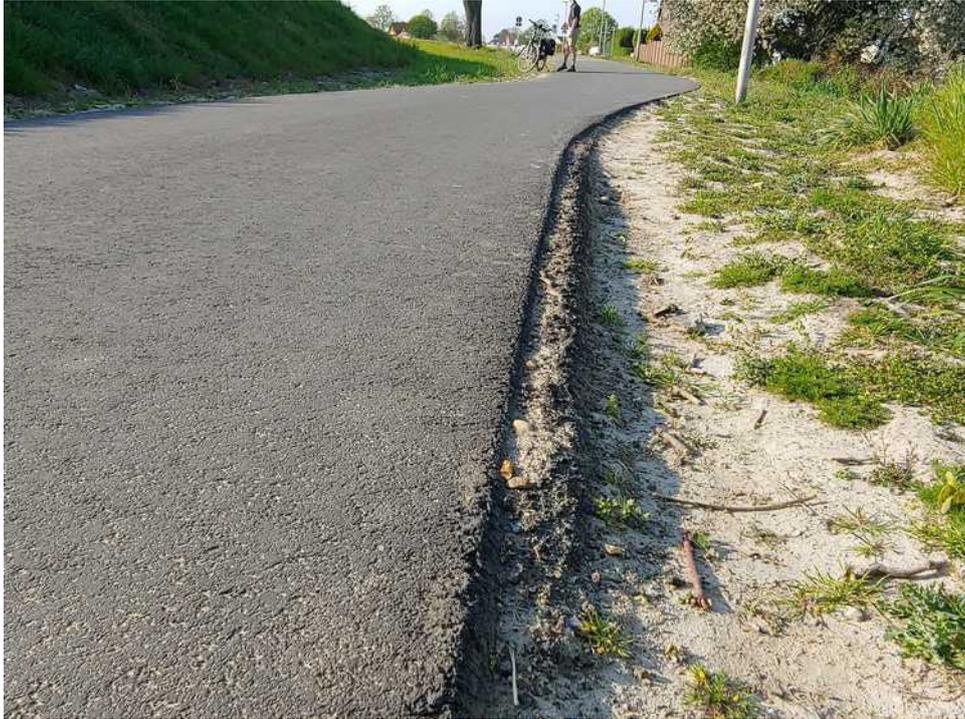
6.2 Entlang des neuen Radwegs gibt es einen Graben und scharfe Kanten. Hier könnte ein Radfahrer abrutschen und stürzen, insbesondere bei Dunkelheit. Dieser Graben sollen aufgefüllt werden, wie das auch auf der gegenüberliegenden Seite gemacht wurde.

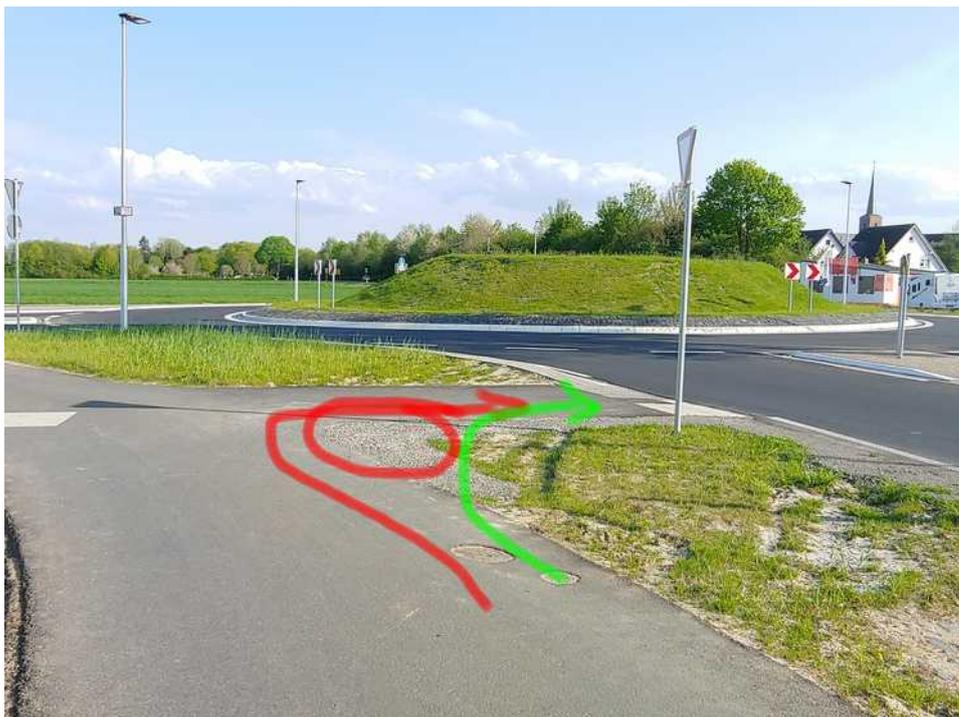
7.1 Abbiegen nach rechts ist hier gefährlich: der Winkel ist für ungeübte Radfahrer zu groß. Außerdem ist die Sturzgefahr durch den Schotter im Kurvenbereich sehr hoch. Dieser sollte asphaltiert werden.

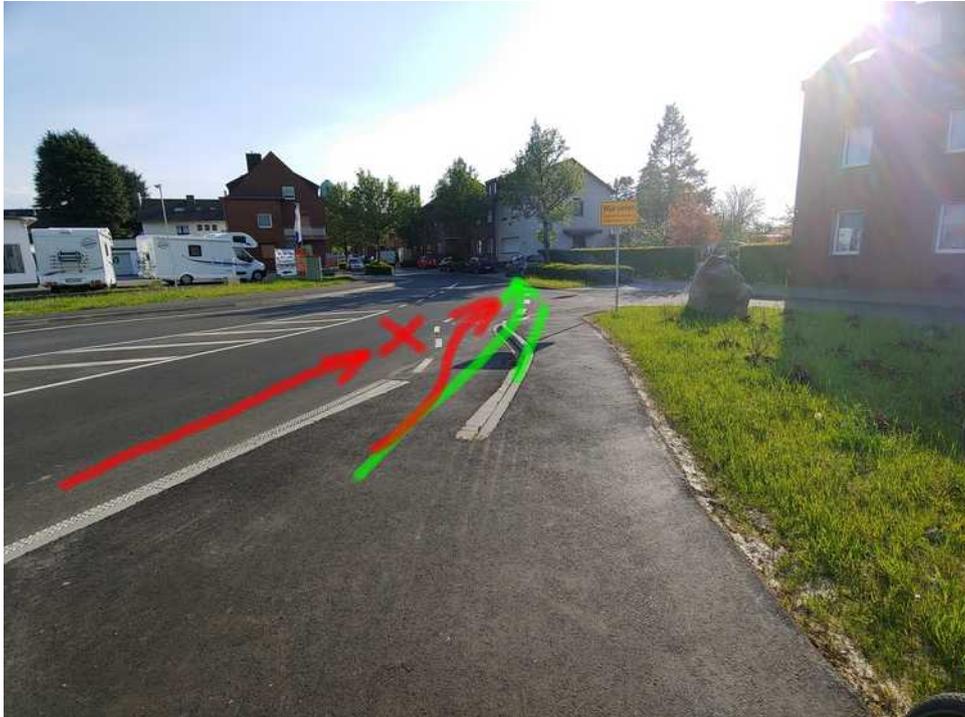
7.2 Die Führung auf die Fahrbahn ist eine echte Nullabsenkung: so sollten alle Übergänge sein. Allerdings birgt die Verschwenkung des Bordsteins und der gestrichelten Linie die Gefahr eine Kollision mit einem von hinten kommenden PKW. Hier wäre es besser, diese Verschwenkung zu entfernen und statt der gestrichelten eine durchgezogene Linie aufzubringen.

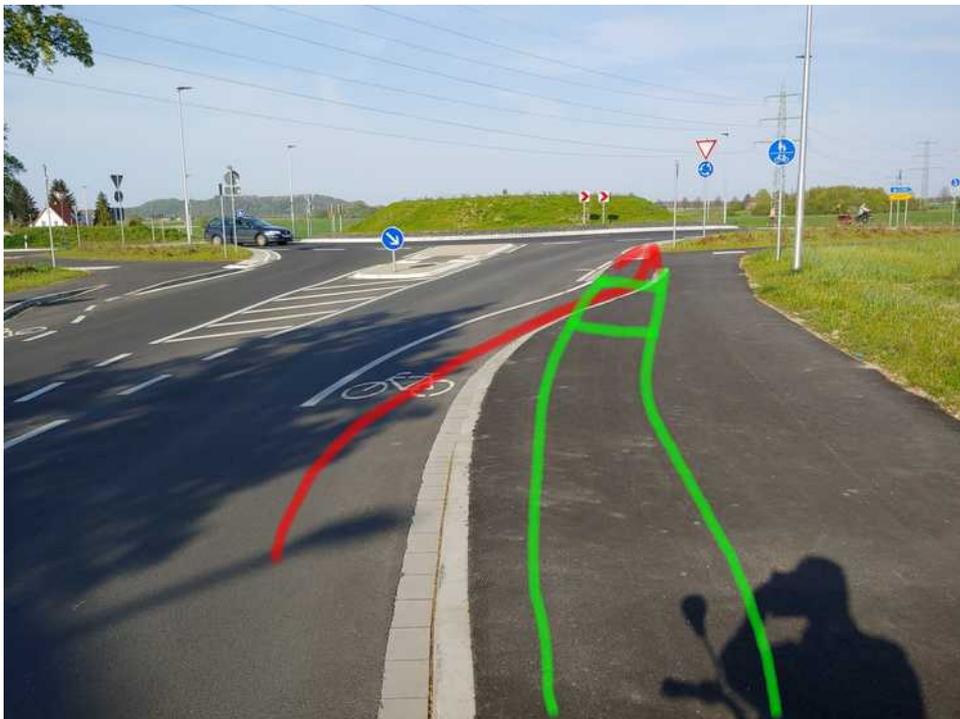
7.3 Durch die Verschwenkung des Bordsteins fahren PKWs über die durchgezogene Linie. Durch die Entfernung dieser Verschwenkung können sowohl die Radfahrer wie auch die PKWs geradeaus fahren.

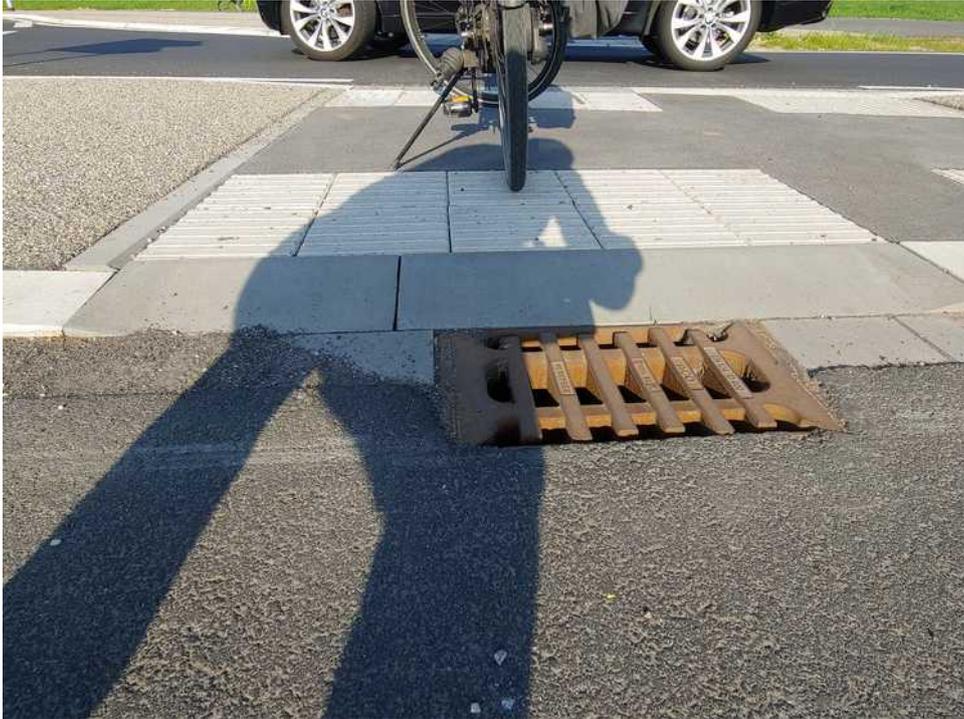
7.4 Der Gullideckel stellt eine Gefahr für Radfahrer dar, da die Reifen zwischen den Rillen einsinken können. Dieser muss entweder versetzt werden oder der Deckel muss getauscht werden.

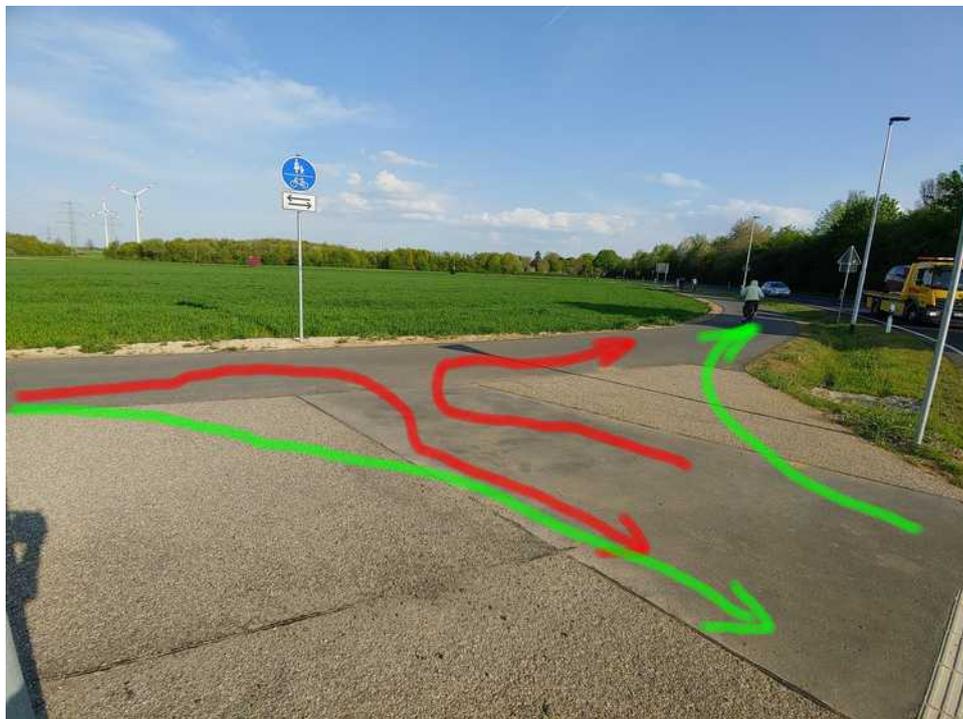
7.5 Die Verbindung zwischen dem Radweg / Wirtschaftsweg und dem Kreisverkehr ist für einige Meter gerade asphaltiert. Links und rechts davon besteht im Moment Sturzgefahr durch losen Schotter. Auch wenn dieser irgendwann festgefahren ist, ist es nicht erkennbar, dass dies kein loser Schotter ist (vergleiche mit 7.1). Hier sollte der Kurvenbereich auch asphaltiert sein.

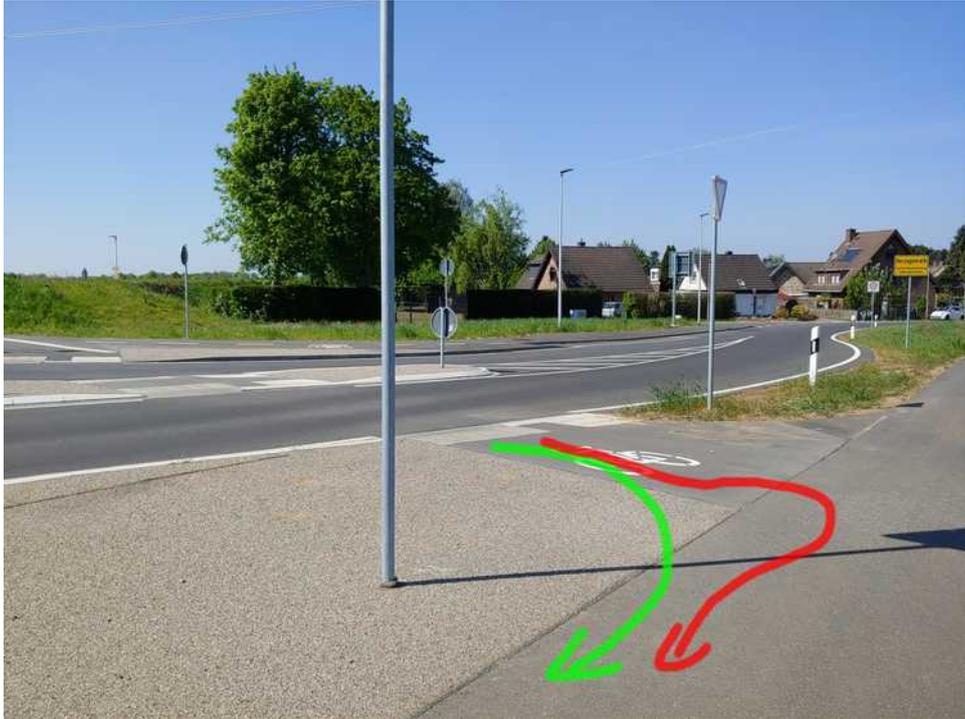
7.6 Wie 7.5, die Kurve sollte asphaltiert werden. Das Fahrradsymbol war an der falschen Seite (rechts) aufgemalt worden, nämlich dort wo Fußgänger auf die Fahrbahn geführt werden, das wurde jedoch inzwischen korrigiert.

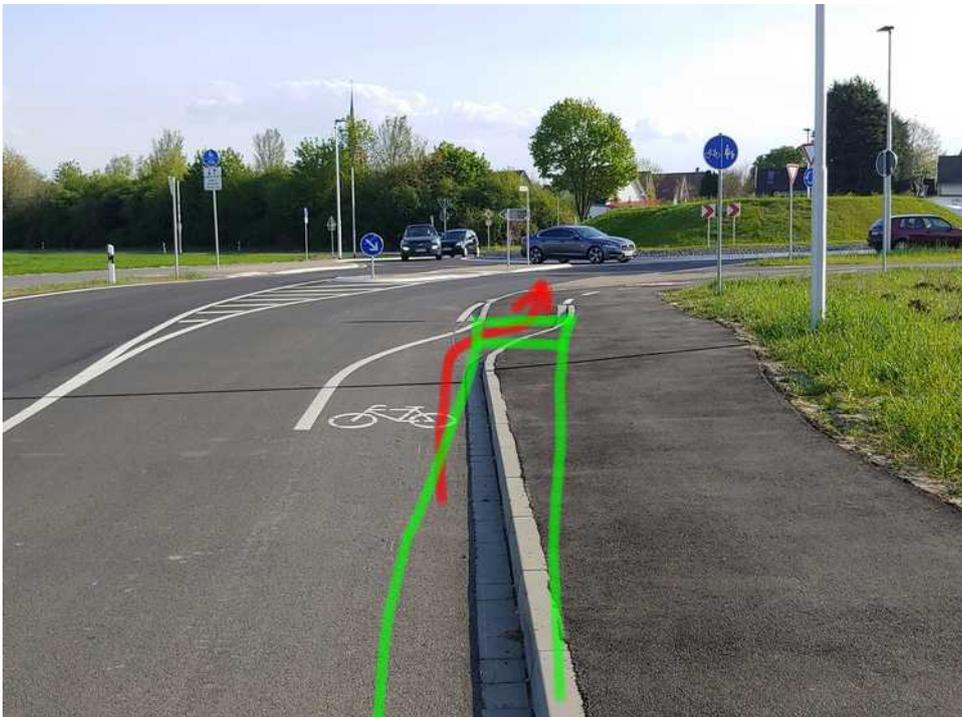
7.7 Wie 7.3: durch den Knick in der Führung kommen PKWs und Radfahrer sich zu nahe.

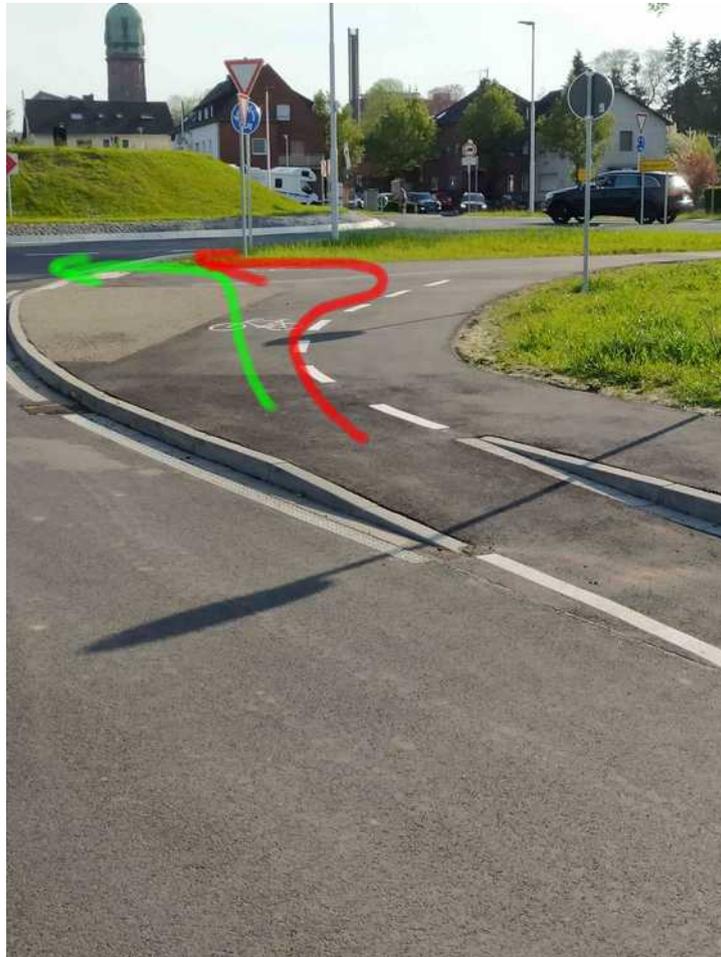
7.8 Die Kurve in diesem Bereich ist zu scharf. Außerdem befinden sich im Bereich links vom Radweg lose Schottersteine, die zu einer erhöhten Sturzgefahr führen. Der Bereich sollte auch asphaltiert werden, damit die Kurve entschärft wird. Sehr schön ist hier aber die Trennung zwischen Geh- und Radweg hergestellt. Diese sollte im Bereich aller Kreuzungen durchgängig beibehalten werden, damit die gefährlich Einbauten beim Übergang vom Radweg auf die Fahrbahn entfallen können.

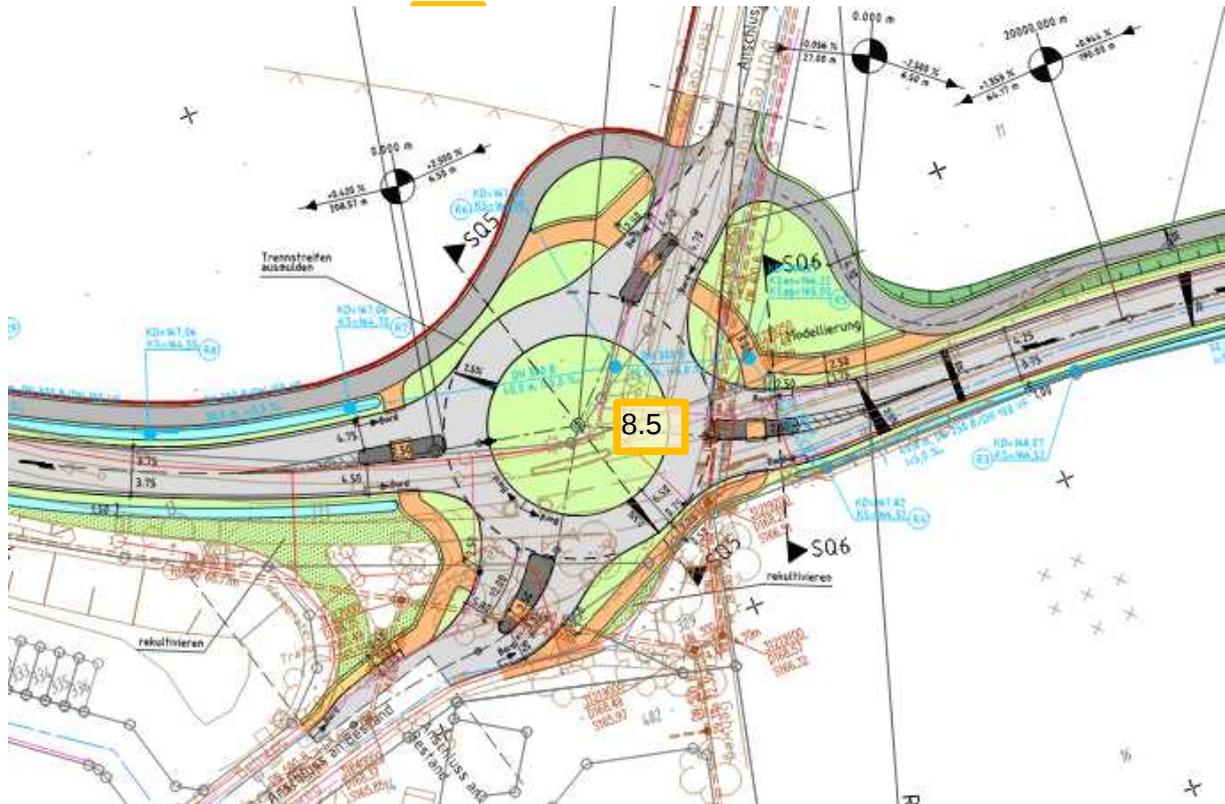
## 8. Kreisverkehr Duffesheider Weg

In diesem Kreisverkehr ist die doppelte parallele Führung der Radfahrer über Radweg und Wirtschaftsweg verwirrend. Der Versuch dies durch Beschilderung aufzulösen, hat zu einem großen Schilderwald geführt, der nicht zur Klarheit beiträgt.

8.1 Hier wurde ein kurze steile Rampe gebaut, die erst sehr spät zu erkennen ist. Direkt nach der Rampe müssen Radfahrer eine scharfe oder sehr scharfe Kurve fahren, je nachdem ob sie halb rechts auf den Radweg oder scharf rechts auf den Wirtschaftsweg fahren möchten. Der Bereich rechts neben dem Radweg ist nicht befahrbar, hier besteht sturzgefahr. Hinzu kommt, dass sich unten an der Rampe bei Regen Wasser sammelt, dass im Winter gefriert, was sogar im letzten sehr milden Winter einmal passiert ist. Rampe + unsichtbar vereiste Fläche + scharfe Kurve = hoher Sturzgefahr!

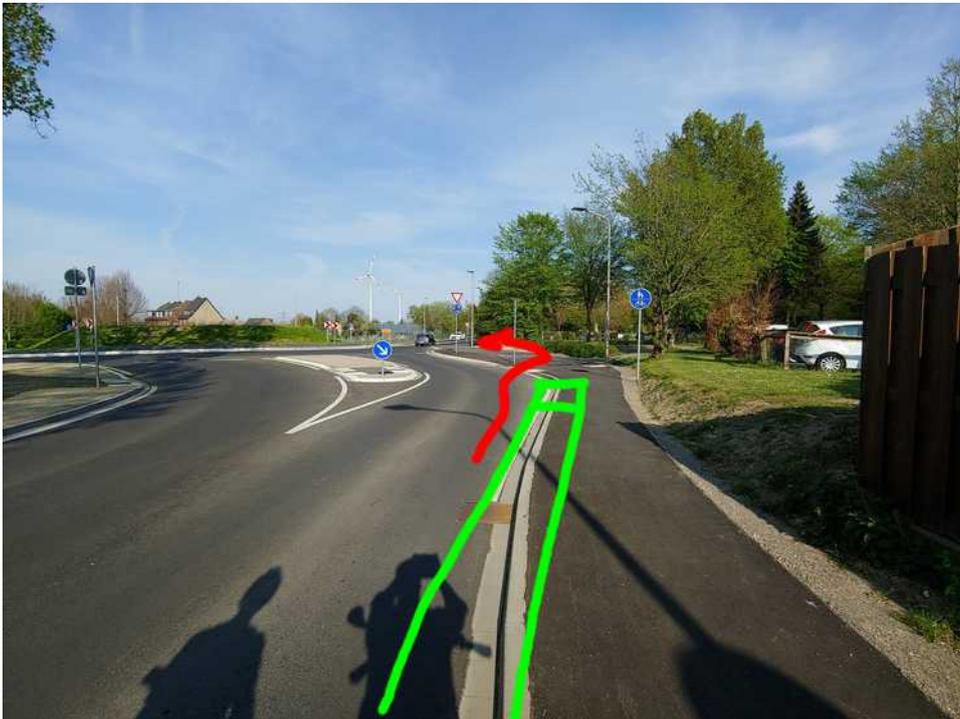
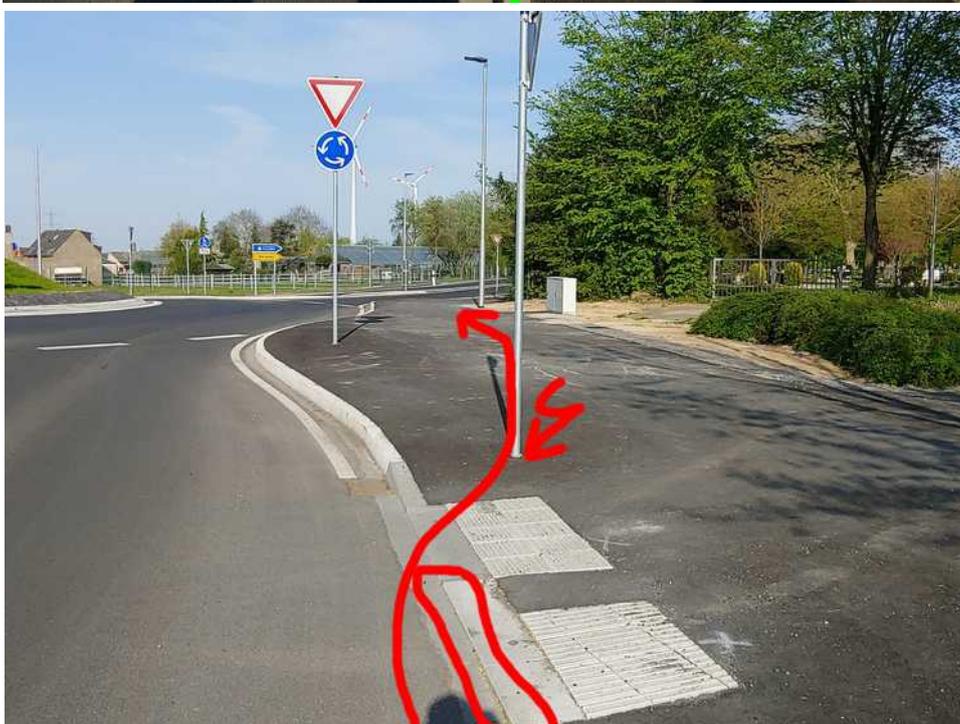
8.2 Die Zufahrt von der Kirchenstraße auf den rechtsseitigen Radweg ist sehr gefährlich. Wie man auf dem unteren Bild erkennen kann, ist die Kante (eigentlich für Fußgänger) beim parallelen Befahren gerade hoch genug, dass ein Radfahrender stürzen könnte. Sogar wenn man den abgeschrägten Teil der Rampe trifft, steht das Vorfahrt-achten-Schild genau da wo Radfahrende fahren würde. Der Sinn des Schildes ist außerdem fraglich: es zeigt in Richtung eines Fußgängerwegs (siehe Bild bei 8.3). Insgesamt wäre es deutlich besser, wenn auch hier (wie auf der anderen Straßenseite) eine Rampe gebaut werden würde, damit Radfahrer ohne Sturzgefahr auf die Nebenanlage geführt werden.

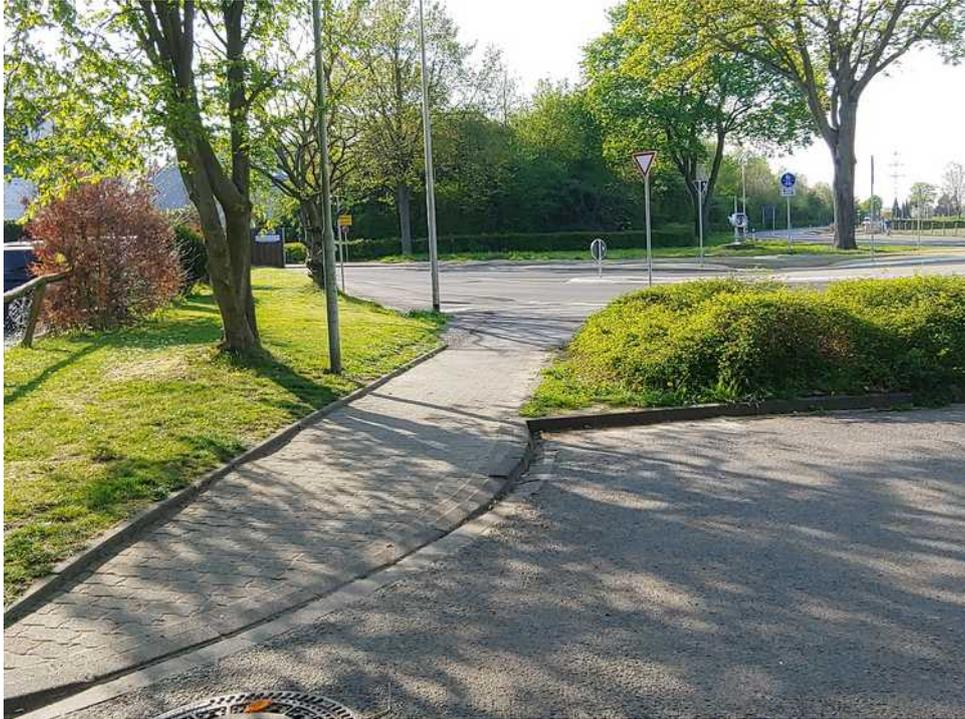
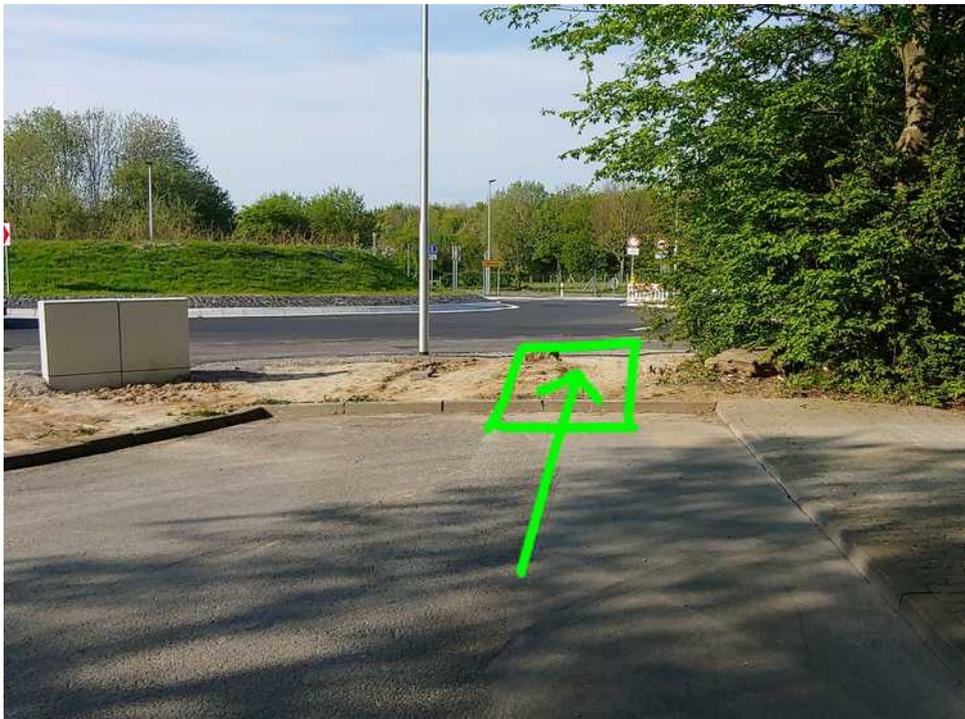
8.3 Es fehlt eine Zufahrt für Radfahrer von der Straße Am Höfeviertel zum Kreisverkehr. Es gibt einen Fußweg, der von Radfahrern nicht befahren werden darf. Eine Geradeaus-Fahrt ist nicht möglich. Hier sollte eine Zufahrt zum Kreisverkehr gebaut werden.

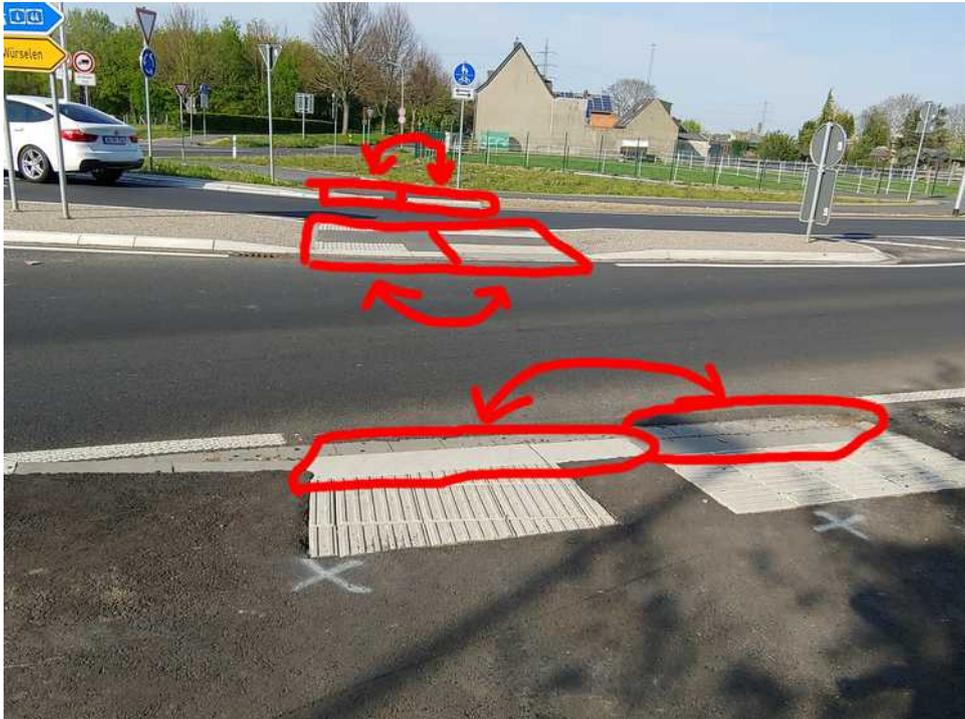
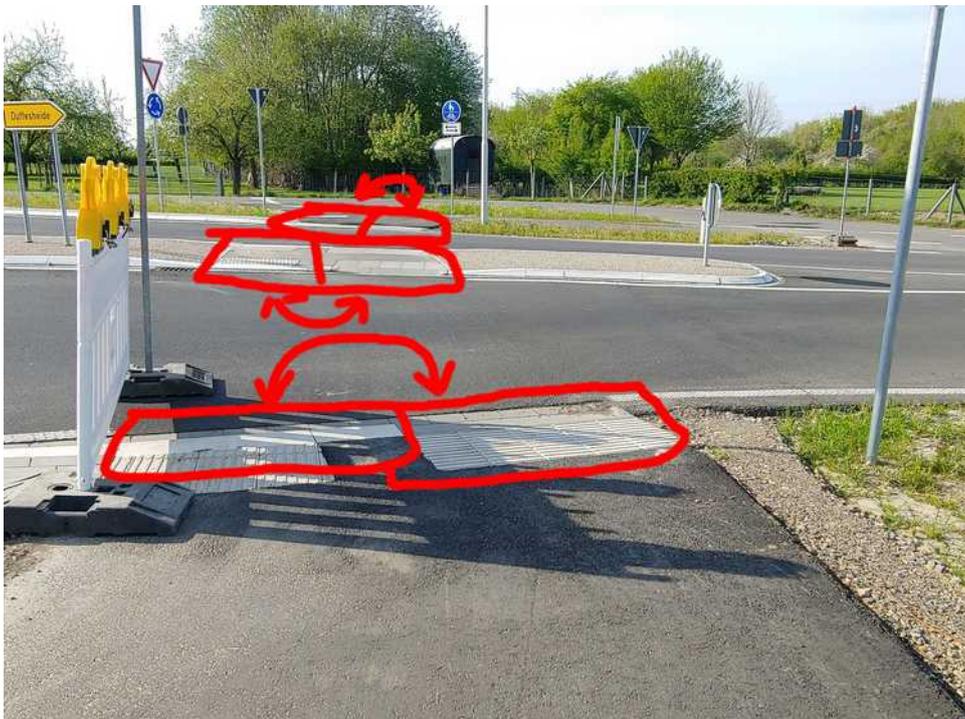
8.4 Die Führungssteine sind bei zwei von vier Kreuzungen falsch herum eingebaut worden. Bei allen anderen Kreuzungen bei diesem und auch bei den anderen Kreisverkehren fahren Radfahrer links, die Fußgänger gehen rechts.
