Datum: 26.4.2020

## Stellungnahme zur L223 Herzogenrath-Würselen

wir haben die L223 zwischen Würselen und Herzogenrath aus Sicht von Radfahrenden begutachtet. Insgesamt ist der Neubau eine deutliche Verbesserung gegenüber den Radverkehrsanlagen vorher. Uns sind trotzdem einige Stellen aufgefallen, die nicht optimal für den Radverkehr sind. Bevor wir darauf im Detail eingehen, möchten wir ein paar Punkte ansprechen, die an vielen Stellen nach unserer Auffassung verbesserungswürdig sind.

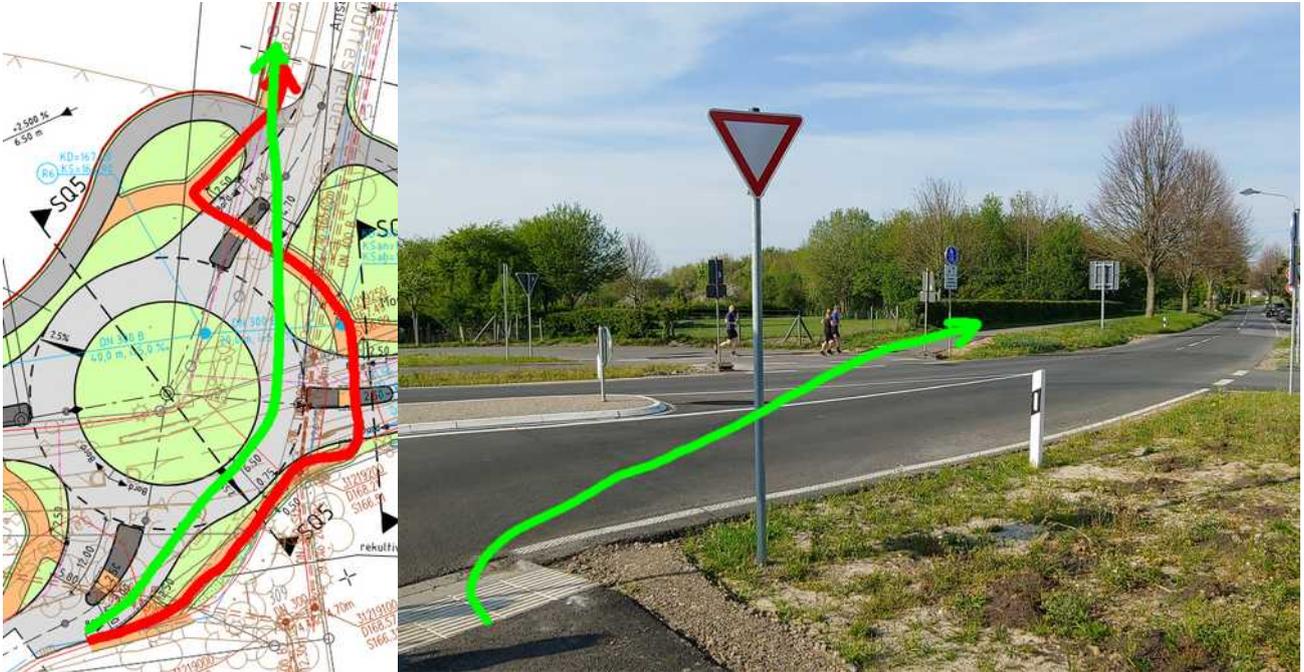
8.5 Wenn man als Radfahrer aus der Kirchenstraße auf den linksseitigen Radweg auf dem Duffesheider Weg fahren möchte, dann ist die jetzige Führung über die Nebenanlagen sehr umständlich, mit zwei sehr scharfen Kurven und über 9 unkomfortable Randsteine. Insbesondere auf dem Duffesheider Weg ist eine Fahrt über der Straße auf den linksseitigen Radweg in einer geraden Linie zu befahren.

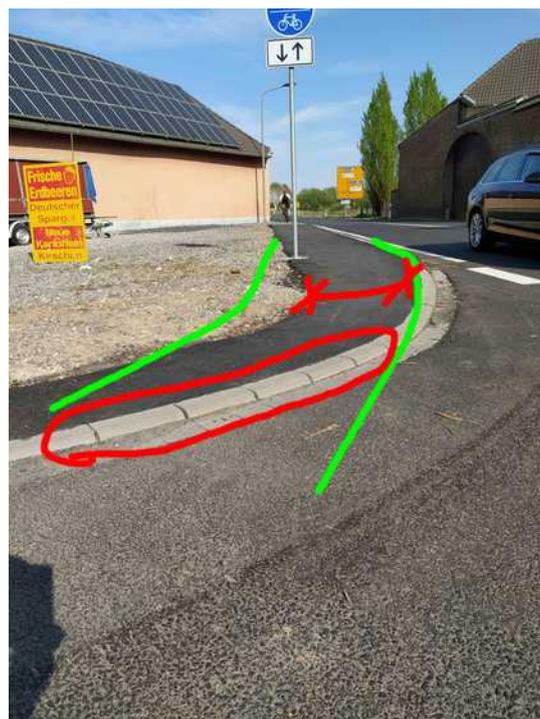
10.1 Der Anschluss an den bestehenden Radweg Birk ist verbesserungswürdig. Der kombinierte Rad- und Fußweg ist an dieser Stelle viel zu schmal (20m weiter bei der Hausecke lässt sich das nicht ändern, an dieser Stelle aber sehr wohl!). Der Weg sollte außerdem einen Teil der Kurve der Randsteine folgen, damit er nicht noch schmaler wird. Außerdem sind die Randsteine zu hoch, ein komfortables Befahren ist bei normaler Geschwindigkeit nicht möglich. Es besteht außerdem Sturzgefahr, wenn ein Radfahrender parallel zu den Randsteinen auf die Radweg fährt. Hier sollte ein asphaltierter Übergang gebaut werden, ohne Randsteine.
