## Sonderausgabe zur Befahrung mit Verwaltung und Politik in Würselen

Sonderheft Radverkehrsanlagen Würselen

Das vorliegende Heft dient als nachträgliche Unterstützung für die Radtour mit Verwaltung und Fraktionen in Würselen, die die Ortsgruppe Nordkreis des ADFC Aachen organisiert hat. Ziel der Befahrung ist es, den Verantwortlichen bewusst

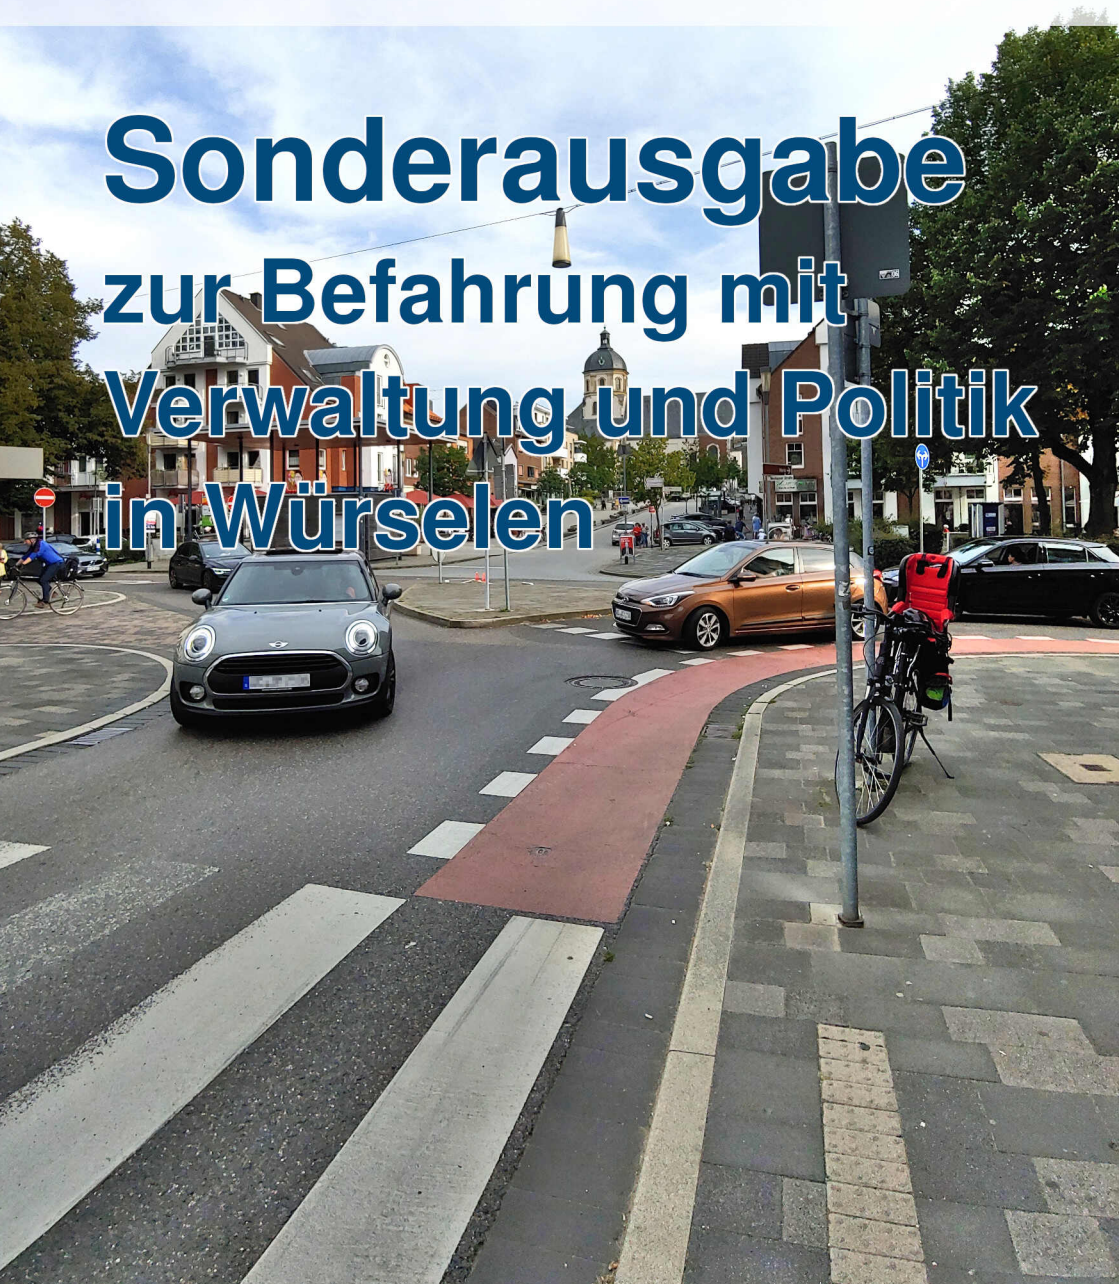
Das Titelbild zeigt die Kreuzung von der Kaiserstraße zum Markt. Für den Radverkehr ist dies eines der vielen Beispiele einer falschen Verkehrspolitik in Würselen, in dem das Auto wortwörtlich im Zentrum steht. Diese Kreuzung ist ein zentraler Platz in der Stadt, an dem vier Straßen und der Bahntrassenradweg von Aachen nach Jülich sich treffen.

Die Stadt hat versucht, für den Radverkehr Verbesserungen anzubringen, allerdings anscheinend ohne Bedürfnisse des Radverkehrs zu verstehen. So wurden hier verschiedene Einbahnstraßen in Gegenrichtung für den Radverkehr freigegeben – an sich etwas Gutes. Die Umsetzung an dieser Stelle ist allerdings halbherzig, inkonsequent und für den Radverkehr lebensgefährlich, wie die vielen Beinahe- und wirklichen Unfälle mit Radfahrenden in diesem Bereich belegen.

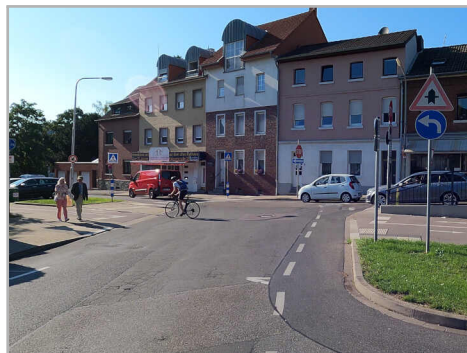
**Abb. 1: Verwirrende Kreuzung in der Wilhelmstraße**

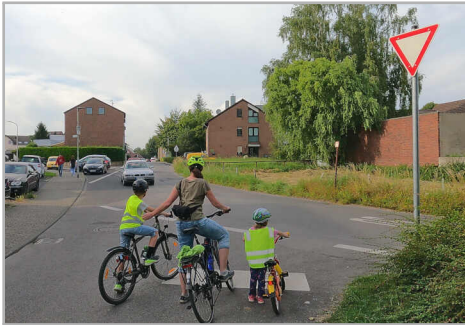
**Abb. 2:** Keine Vorfahrt: aus der Innenstadt kommend muss der Radverkehr an der Gouleystraße warten

Familien umgehen die Morsbacher Straße gerne über die parallel verlaufende Burgstraße. Aus der Innenstadt kommend kreuzt diese die Gouleystraße, die zu Stoßzeiten von Pkw sehr stark befahren wird. Das führt durch die Fahrzeugschlangen zu langen Wartezeiten, da der Radverkehr hier keine Vorfahrt hat.

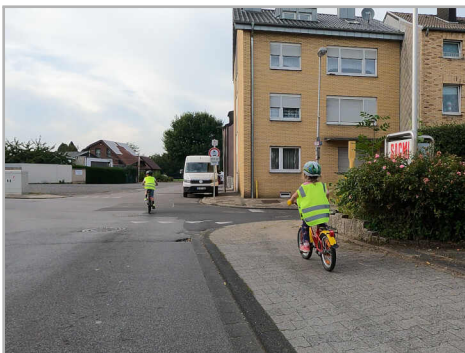
**Abb. 3:** Die Kreuzung mit der Neustraße ist gerade für kleine Kinder sehr gefährlich

In Richtung Bardenberg ist zunächst kein Bürgersteig vorhanden, so dass auch kleine Kinder

auf der Straße fahren müssen. Dann beginnt ein Bürgersteig ohne Absenkung, so dass erst einige Meter später ein Auffahren möglich ist, wobei immer die Gefahr des Unfalls beim Überfahren der zwar abgesenkten aber dennoch deutlich vorhandenen Bordsteinkante besteht. In der Folge ist der Bürgersteig sehr schmal, das Blickfeld an der Kreuzung Neustraße/Burgstraße ist schlecht, für kleine Kinder nicht vorhanden. Kinder zwischen 8 und 10, die den Bürgersteig nutzen und mit dem Rad fahren, müssen hier schon sehr geübt und unglaublich vorsichtig sein, um diese Stelle gefahrlos zu passieren.

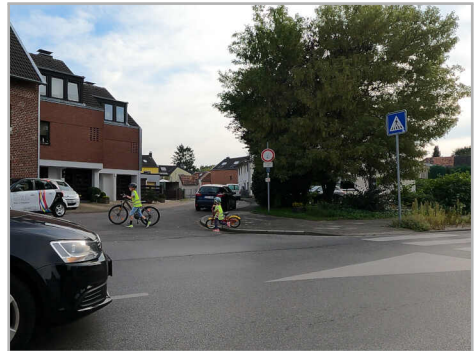
**Abb. 4:** Querung der Fahrbahnen an der Kleinen Straße ist schwierig

In die andere Richtung ist ein sicheres Queren der Neustraße, die Burgstraße befahrend, für Kinder nur mit vielen Umwegen möglich, wobei zudem zwei Fahrbahnen direkt hintereinander überquert werden müssen. Sofern die Kinder begleitet sind, könnten sie grundsätzlich gemeinsam mit einer erwachsenen Person gänzlich die Neustraße und Kleine Straße in einem Rutsch überfahren, stoßen dann aber auf eine hohe Bordsteinkante, auf die das Fahrrad hochgehoben werden muss, während das Kind auf der Fahrbahn steht, ggf. weitere Kinder hinten dran – auf der Fahrbahn stehend – warten müssen.

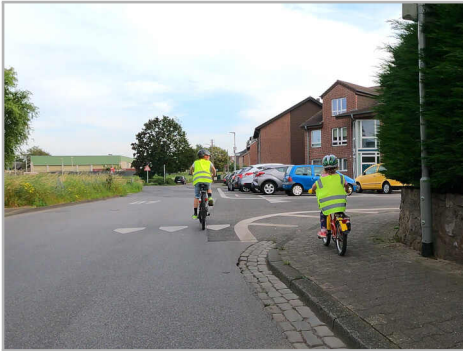
**Abb. 5:** Vor der Gouleystraße endet der Fußweg, die Weiterfahrt ist für Kinder unklar

Ein kleines Stück später wird der bis dahin viel zu schmale und von Hauseingangstreppe noch reduzierte Bürgersteig an der Einmündung Gouleystraße durch die Sperrfläche und Parkplätze unterbrochen. Hierdurch wird die Verkehrssituation völlig unübersichtlich. Erwachsene (mit Radanhänger) können ihre Kinder auf dem Bürgersteig nicht begleiten, da dieser zu schmal ist. Für radfahrende Kinder, die einen gegenüberliegenden Bürgersteig suchen und hier zwischen parkenden Kfz durchfahren müssen, ist diese Stelle kaum überwindbar. Sie sind insoweit auf Hilfe

angewiesen, die durch erwachsene Person kaum ohne Gefährdung aller geleistet werden kann.

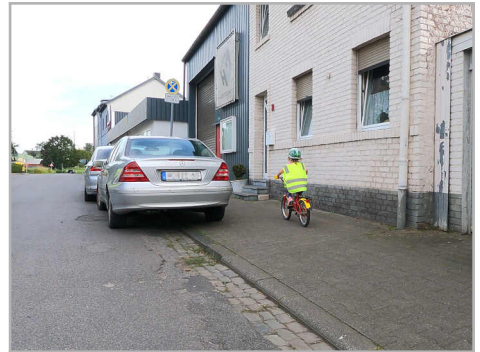
**Abb. 6:** Zu schmaler Fußweg, darauf parkende Autos, beispielhaft für viele Stellen in Würselen

Der Bürgersteig an dieser Stelle steht zudem beispielhaft für viele andere Bürgersteige, die radfahrende Kinder kaum gefahrlos nutzen können. Hier sei die Grindelstraße genannt, ebenso die Ather Straße/Mühlenstraße. Auch die Dorfstraße, die eigentlich verkehrsberuhigt ist, aber dennoch Bürgersteige mit Aussparungen für Parkplätze aufweist, ist stellenweise neben den Parkplätzen viel zu schmal gestaltet.

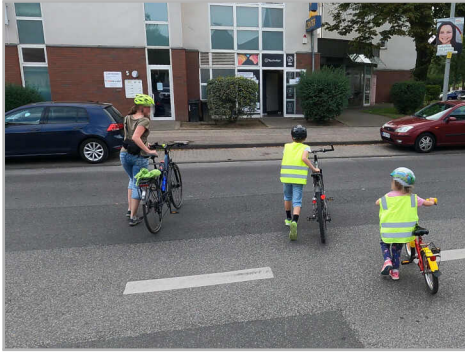
**Abb. 8:** Gegenüber der Neustraße gibt es keine abgesenkte Bordsteinkante, aber parkende Autos

Diesen erlaubten Bürgersteig nutzend zeigt sich ein sehr schmaler Radstreifen, der Konflikte mit zu Fuß Gehenden vorprogrammiert. Die Nutzung der Straße in diesem Bereich ist aufgrund deren schmaler Ausgestaltung gefährlich, zumal Autofahrende in der Regel davon ausgehen, dass Radfahrende hier den Bürgersteig nutzen.

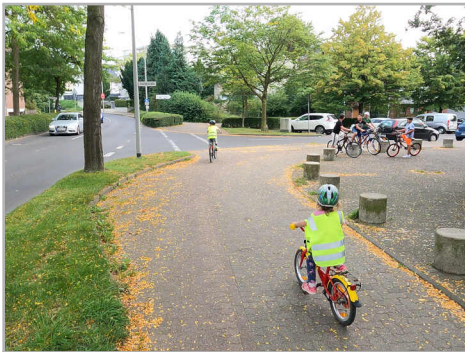
**Abb. 9:** Radfahrende werden hier in Schlangenlinien geführt

Die Kreuzung mit der Gouleystraße hält für Radfahrende einige merkwürdige Kurven bereit, sowohl vor der Kreuzung wie auch dahinter, weil eine sehr breite Hecke umfahren werden muss.

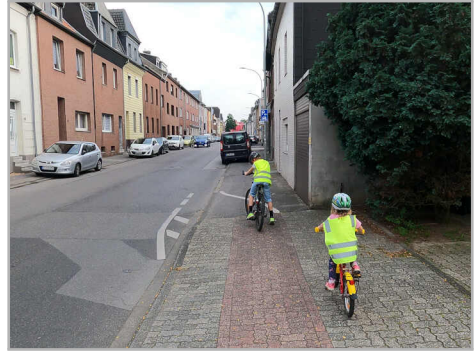
**Abb. 10:** Dort, wo Radfahrende nicht mehr auf der Nebenanlage fahren dürfen, ist die Führung auf die Fahrbahn sehr gefährlich

Die Einmündung vom Bürgersteig auf die Fahrbahn ist von der Führung her für Autofahrende kaum erkennbar, für Radfahrende höchst gefährlich, da zugleich das erlaubte Parken auf dem Bürgersteig beginnt. Die Fahrbahn wird hierdurch verengt, die Radfahrenden müssen sich nun zwischen dem Gegenverkehr und parkenden Fahrzeugen (Gefahr von Unfällen durch Türöffner) und trotz der Enge durch überholenden Kraftfahrzeugverkehr ihren Weg suchen.

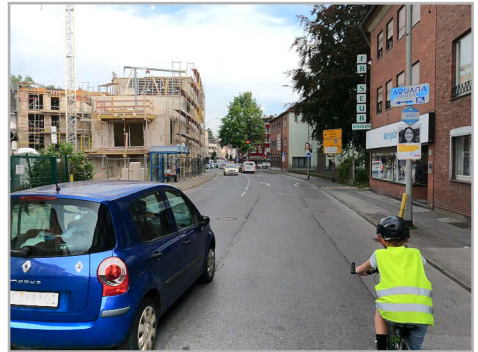
Zu Stoßzeiten müssen sich die Radfahrenden mangels Aufstellfläche an der Kreuzung unter Umständen für mehrere Ampelphasen in die Warteschlange einreihen, bevor erst kurz vor Errei-

chen der B57 ein Fahren auf dem Bürgersteig wieder erlaubt ist und sie nach rechts auf den Radweg der B57 abbiegen können.

**Abb. 12:** Zu Stoßzeiten stehen Radfahrende hier auch im Stau

Auch beim Linksabbiegen stellt sich das gleiche Problem; hinzukommt, dass eine Zufahrt auf dem Radweg in Richtung Alsdorf nicht vorgesehen ist.

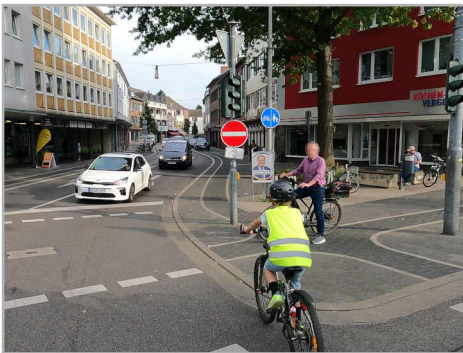
**Abb. 13:** Zufahrt der Kaiserstraße gegen die Einbahnstraße

Die Kaiserstraße ist für den Radverkehr gegen die Einbahnstraße freigegeben. Dabei sind jedoch einige Fehler gemacht worden, die es für Radfahrende sehr gefährlich machen. So ist die Spur zu schmal und es wurde kein Sicherheitsabstand zu den parkenden Autos eingezeichnet, so dass sich

öffnende Autotüren zur Gefahr werden. Zudem wurden zwar hier und da Piktogramme und Pfeile aufgebracht, aber bei Weitem nicht genug. Es passiert regelmäßig, dass Radfahrende Richtung B57 angehupt und beschimpft werden, sie mögen doch bitte schön von der Fahrbahn verschwinden und links auf dem Radstreifen fahren. Durch die Enge ist ein Überholen eines oder einer Radfahrenden legal nicht möglich, es wird aber trotzdem häufig gemacht. Regelmäßige Kontrollen finden leider nicht statt.

Ein weiteres Problem sind ausparkende Pkw, die in Richtung der Einbahnstraße links parken: der Fahrer oder die Fahrerin kann den Radverkehr erst dann sehen, wenn das Auto schon auf dem Schutzstreifen steht. Auch zu Fuß Gehende rechnen nicht mit Radverkehr gegen die Fahrtrichtung, beinahe-Unfälle zwischen Fuß- und Radverkehr kommen sehr häufig vor.

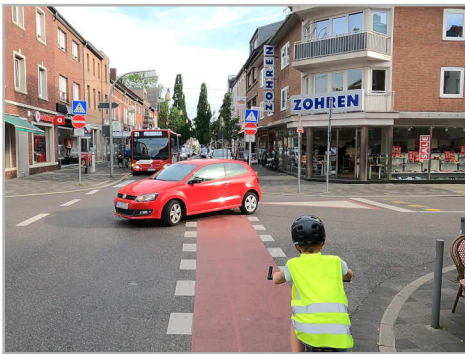
**Abb. 15: Trotz Schwellen, Markierungen und Schilder werden Radfahrende von links häufig übersehen**

An den Kreuzungen mit der Bahnhofstraße und der Klosterstraße sind zwar Bodenschwellen montiert und Markierungen aufgebracht, die auf Radverkehr von links hinweisen. Aber in der Praxis funktioniert dies nur mäßig gut, insbesondere

weil hier Rad-, Fuß und motorisierter Verkehr auf engstem Raum aufeinandertreffen.

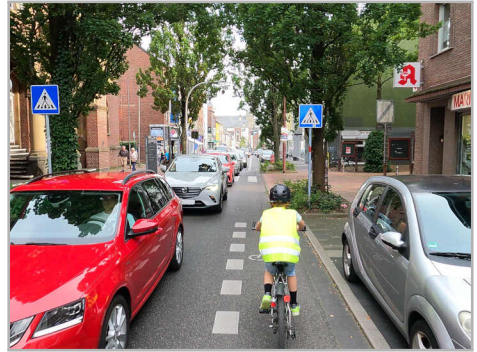
**Abb. 16: Engstelle am Alten Rathaus**

Am Alten Rathaus wird der Radverkehr in Gegenrichtung an einer baulichen Engstelle alleingelassen: der ohnehin viel zu schmale Schutzstreifen endet hier.

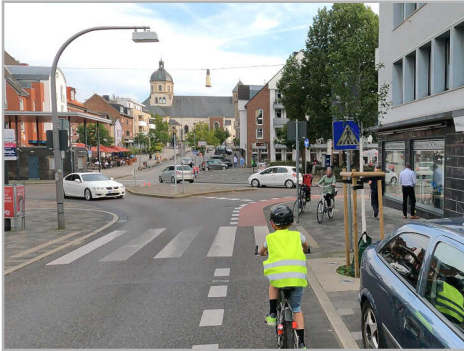
Abb. 18: Am Ende der Kaiserstraße fehlt eine Führung Richtung Markt

Am unteren Ende der Kaiserstraße treffen vier Einbahnstraßen aufeinander. Drei davon sind für den Radverkehr gegen die Fahrtrichtung freige-

geben. Allerdings wurde eine Führung für den Radverkehr vergessen. Von der Kaiserstraße zum Markt muss der Radverkehr zuerst ein paar Meter gegen die nicht einsehbare Neuhauserstraße fahren, weil eine Mittelinsel gegen die Fahrtrichtung des Autoverkehrs umfahren werden muss. Vom Markt in Richtung Kaiserstraße behindert ein Büdchen die Sicht auf den Autoverkehr, der aus der Friedrichstraße links abbiegen möchte. Eine Führung in die Kaiserstraße fehlt für den Radverkehr. Außerdem ist nicht erkennbar, dass der Radverkehr den Markt gegen die Einbahnstraße befahren darf, weder für zu Fuß Gehende, die die Straße queren ohne nach links zu schauen, noch für den Autoverkehr aus der Friedrichstraße, der oft die Ecke zu eng schneidet.

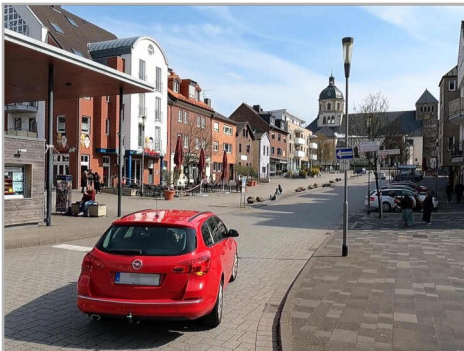
Abb. 19: Nicht erkennbare Kreuzung des Bahntrassenradwegs auf dem Markt

Am Markt kreuzt die überregional wichtige Radverbindung Aachen-Jülich, auch Bahntrassenradweg genannt. Leider ist diese Kreuzung nicht erkennbar. Hier sollte der Radweg sauber markiert sein und selbstverständlich auch Vorfahrt haben. So finden auch Radfahrende kommend vom Markt, aus der Kaiserstraße oder aus der Neuhauser Straße den Zugang zu diesem Radweg.

Auf diesem Bild ist auch zu sehen, oder besser nicht zu sehen, dass die Freigabe für den Radverkehr in Gegenrichtung – bis auf ein kleines Schild – nicht erkennbar ist. Der Autoverkehr könnte das Schild eventuell noch wahrnehmen, der Fußverkehr aber nicht. Hier sollte die Radverkehrsfurt in Gegenrichtung durch deutliche Markierungen und Piktogramme sichtbar gemacht werden.

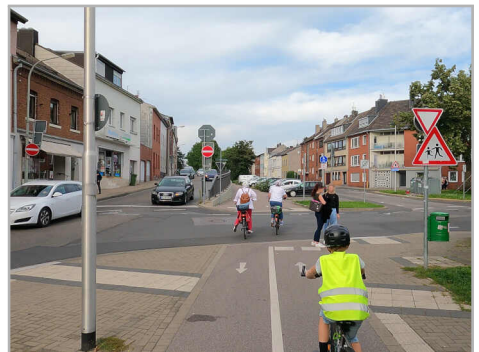
Abb. 20: Kreuzung an der Wilhelmstraße mit unterschiedlichen Vorfahrtsregeln

Folgt man ab dem Markt dem Bahntrassenradweg, folgt die Kreuzung mit der Wilhelmstraße. Auch hier hat der Radverkehr keine Vorfahrt, auch wenn die meisten Autofahrenden anhalten. Kommen Sie aus der Friedrichstraße, ist die Vorfahrt eigentlich klar: Biegt der oder die Autofahrende nach links in die Wilhelmstraße, dann wird der Radweg gekreuzt und die Vorfahrt muss geachtet werden. Das bedeutet also gleich zwei unterschiedliche Vorfahrtsituationen in der gleichen Furt. Auch hier sollte der Radverkehr Vorfahrt bekommen, wie an der nächsten Kreuzung mit der Krottstraße.

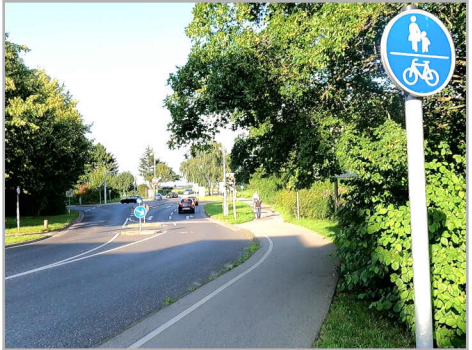
Abb. 22: Keine Führung über die Friedrichstraße: Markierungen und Beschilderung nach Jülich fehlen

Die nächste Kreuzung ist für den Radverkehr wieder schwierig, und zwar gleich in mehrerlei Hinsicht. Hier sollte der Bahntrassenradweg die Friedrichstraße kreuzen, Radfahrende müssen also nach links abbiegen. Leider ist das aber kaum erkennbar. Uns liegen viele Meldungen von Radfahrenden vor, die am Aquana gelandet sind und

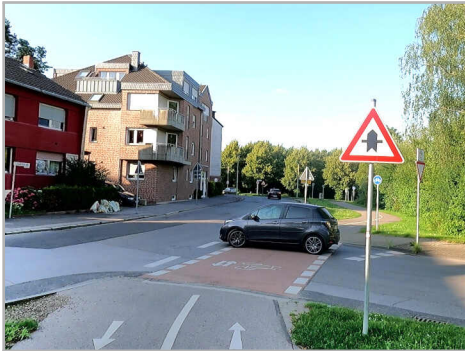
Abb. 21: An der Krottstraße hat der Radverkehr Vorfahrt

Hier *hat* der Radverkehr Vorfahrt. Auch wenn das für einige Autofahrende nicht zu gelten scheint, ist dies grundsätzlich logisch und sinnvoll. Für den Radverkehr in Richtung Innenstadt bedeutet diese Kreuzung *mit* Vorfahrt eine Gefahr an der nächsten Kreuzung, wo keine Vorfahrt mehr gilt.

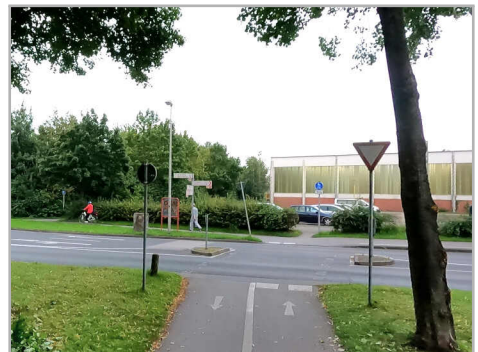
Abb. 23: Fehlende Vorfahrt und Sicht an der Friedrichstraße

Ein weiteres Problem ist, dass hier der Radverkehr keine Vorfahrt hat, obwohl mit einer gestrichelten Linie eine Furt eingezeichnet ist. Die Situation ist also widersprüchlich. CDU und Grüne haben gemeinsam einen Ratsantrag gestellt, dass hier die Furt rot eingefärbt werden soll, was wir begrüßen. Das bedeutet dann aber auch, dass der Radverkehr Vorfahrt bekommen muss. Außerdem sollte durch eine Linienführung mit Piktogrammen sowie Schildern vor der Kreuzung verdeutlicht werden, wie der Bahntrassenradweg verläuft.

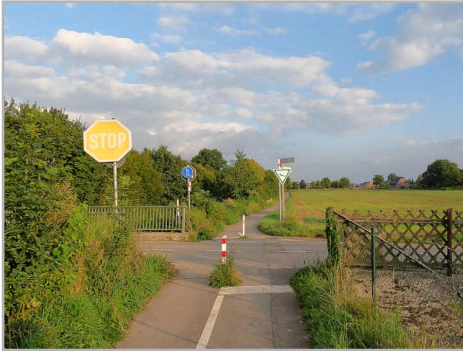
**Abb. 24:** Radweg am Willi-Brandt-Ring an der Kreuzung mit der Salmanusstraße: wieso hat der wenige Autoverkehr hier Vorfahrt?

Ab der Friedrichstraße führt ein gemeinsamer Rad- und Fußweg parallel zum Willi-Brandt-Ring. Außer dass die Bankette mal geschält werden sollten, ist die Fahrt hier in Ordnung. Allerdings ist völlig unklar, wieso der Rad- und Fußverkehr, der an der Kreuzung mit der Salmanusstraße deutlich in der Mehrheit ist, hier dem Autoverkehr untergeordnet wird, und sogar wegen des Stoppschildes anhalten muss. Ein weiteres Problem sind die beiden Poller, die nicht mehr zeitgemäß sind, weil sie durch ihre geringe Höhe von nachfol-

genden Radfahrenden nicht erkannt werden und somit eine große Gefahr darstellen. Wenn hier schon ein Poller stehen soll, dann bitte ein hohes Modell (etwa 2,5 m), wie es an einigen Stellen auf dem Bahntrassenradweg aufgestellt wurde.

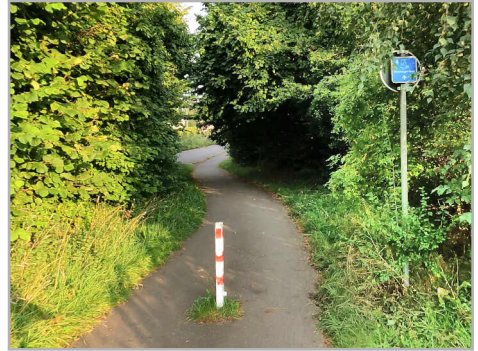
**Abb. 25:** Gefahr durch unsinnigen Poller

Ein Stück weiter steht ein weiterer Poller an einer Stelle, an der dieser überhaupt keinen Sinn ergibt: eine Zufahrt durch Pkws ist hier ohnehin nicht möglich. Der Poller muss also entfernt werden. Außerdem muss hier dringend ein Grünschnitt durchgeführt werden. Die Bäume und Sträucher ragen weit in den Radweg hinein.

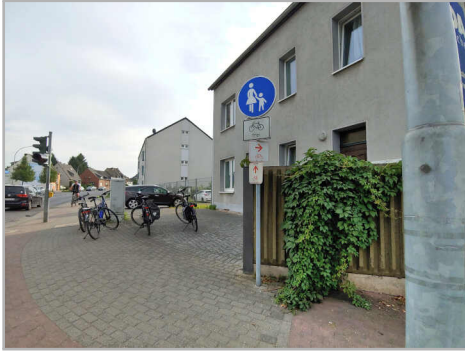
**Abb. 26:** Die Nebenanlage der Hauptstraße ist für Radfahrende freigegeben

Ein Großteil der Hauptstraße ist als „Fußweg-Radfahrer frei“ ausgeschildert, so auch der Abschnitt ab dem Willi-Brandt-Ring. Anders als der Name es vermuten lässt, bedeutet diese Anordnung nicht, dass Radfahrende frei entscheiden können, wo sie fahren wollen. Sie dürfen auf jeden Fall auf der Fahrbahn fahren. Aber auf der Nebenanlage gilt, dass sich der Radverkehr dem Fußverkehr unterordnen muss und nicht schneller als Schrittempo fahren darf. Leider kennen die meisten Verkehrsteilnehmer diese Regel nicht. Durch die rote Markierung auf der Nebenanlage sehen sich viele Autofahrende genötigt, Radfahrende auf der Fahrbahn zu erziehen, durch zu dichtes Überholen, Hupen oder sogar beschimpfen.

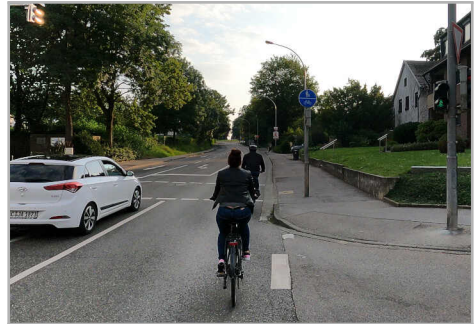
**Abb. 28:** Benutzungspflichtig, aber zu schmal

Hinter der Kreuzung müssen Radfahrende auf die Nebenanlage wechseln, die allerdings dafür viel zu schmal ist. Die Radfahrenden auf dem Foto fahren beide S-Pedelec, und dürfen den Radweg nicht benutzen. Ein Stück weiter parken häufig Lieferwagen oder Lkw teilweise auf dem Radweg, wodurch noch weniger Platz bleibt.

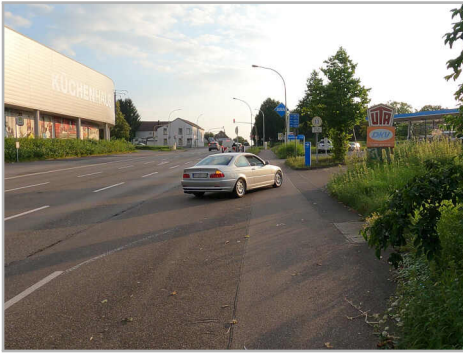
Abb. 30: Gefahr durch fehlende Markierungen

Kurz vor der Ampel gefährdet die Zufahrt zu der Tankstelle den Radverkehr. Es fehlen jegliche Markierungen, die darauf hinweisen, dass hier ein Radweg kreuzt. Autofahrende fahren mit hoher Geschwindigkeit auf das Tankstellengelände,

ohne dabei den Radverkehr zu beachten.

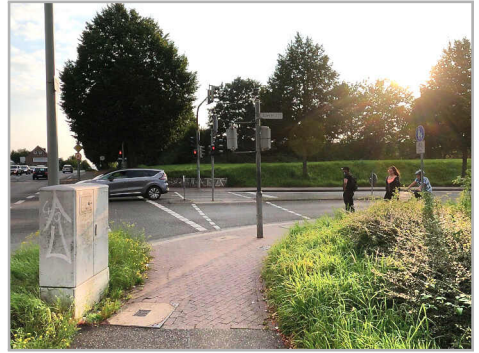
Abb. 31: Rechtsabbiegen schwierig

An der Kreuzung mit der Oppener Straße ist das Abbiegen nach rechts schwierig. Die Oppener Straße ist ab hier Fußweg, der für den Radverkehr freigegeben ist. Allerdings steht hier ein Ampelmast im Weg. Eine Führung auf die Fahrbahn fehlt, der Autoverkehr rechnet nicht damit, dass Radfahrende hier auf die Fahrbahn der Oppener Straße wechseln.

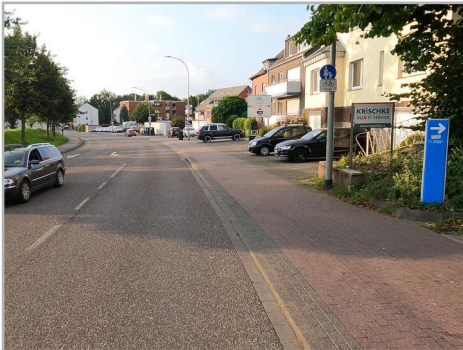
Abb. 32: Ende für Radfahrende: keine Führung auf die Fahrbahn

Auf Höhe der Ein- und Ausfahrt der Tankstelle (hier sollte zur besseren Sichtbarkeit der Radfahrenden Piktogramme auf den Weg aufgetragen werden) ist das Ende der Freigabe für Radfahren-

de angezeigt. Jedoch ist keine Führung auf die Fahrbahn vorhanden. Der Autoverkehr an dieser temporär stark befahrenen Stelle rechnet nicht damit, dass Radfahren auf die Fahrbahn wechseln.

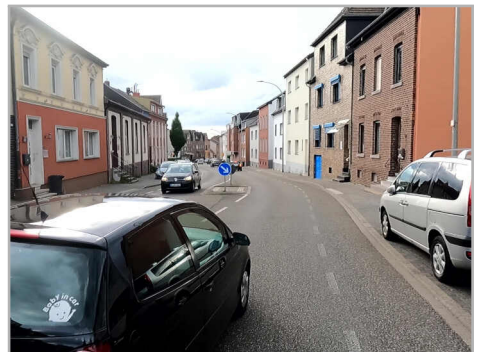
Abb. 33: Rechts parkende Autos, links eine Mittelinsel: trotzdem wird hier häufig dicht überholt

An dieser Stelle ist eine Insel, als Querungshilfe für zu Fuß Gehende installiert, grundsätzlich eine gute und sinnvolle Maßnahme. Jedoch entsteht in beiden Fahrtrichtungen eine gefährliche Engstelle für Radfahrende, da diese sehr oft genau hier von Autos überholt werden. Ein Schutz für Radfahrende kann durch eine bauliche Trennung erreicht werden.

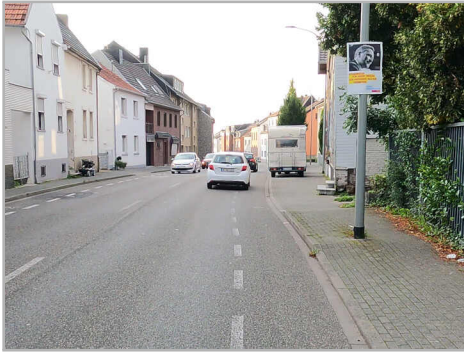
Abb. 34: Radschutzstreifen optional?

Der über weite Strecken der Oppenerstraße verlaufende Schutzstreifen ist zu schmal und führt dicht an parkenden Autos vorbei. Ein Ausweichen bei sich plötzlich öffnenden Autotüren kann zur lebensgefährlichen Situation werden. Dieses Problem wird weiter verstärkt, da der letzte Ab-

schnitt Richtung Kreisverkehr bergab führt und Radfahrende dadurch mit hoher Geschwindigkeit unterwegs sind. Für Radfahrende ergibt sich hier ein weiteres Problem, da sie meist mit viel zu geringem Überholabstand und Gegenverkehr konfrontiert sind.

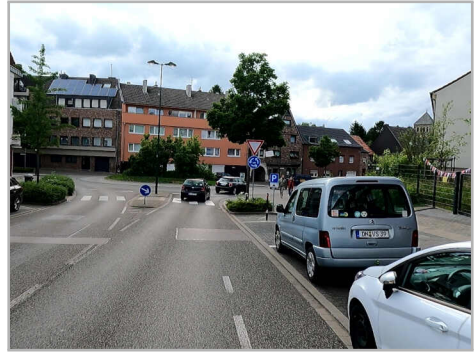
Abb. 35: Schutz endet vor der Gefahrenstelle

In Richtung des Kreisverkehrs zur Sebastianusstraße hin endet der Schutzstreifen für Radfahrende. Gerade hier braucht der Radverkehr Schutz vor abbiegenden Autos, dies kann ebenfalls durch eine bauliche Trennung erreicht werden. Auch hier kommt es oft zu gefährlichen Situationen, bei denen der stärkere Verkehrsteilnehmer gewinnt.

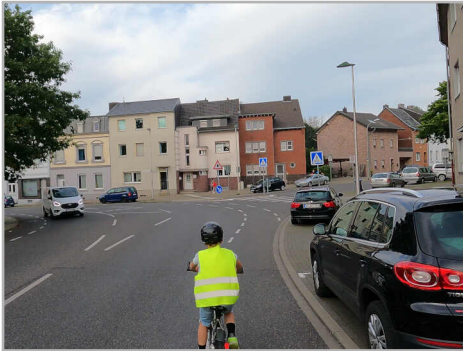
Abb. 37: Zu schmale Schutzstreifen zu dicht an parkenden Autos

Ab dem Kreisverkehr sind die Schutzstreifen wie vorher auf der Oppener Straße wieder zu schmal und es fehlt der Sicherheitsabstand zu den parkenden Autos. Wenn Autofahrende ihre Türen öffnen, wird es extern gefährlich für Radfahrende. Durch die scharfe Kurve nach links und die Schräglage kommen Radfahrende weiter in die Fahrbahn hinein als manche Autofahrende das erwarten: Auch in einer solchen Situation kann man regelmäßig enge Überholmanöver beobachten. Auch hier scheint die ungeschriebene Regel zu gelten, dass Radfahrende grundsätzlich immer zu überholen sind.

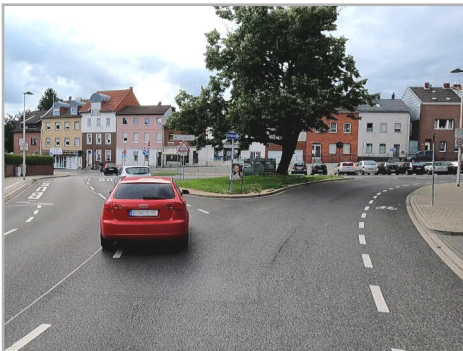
Abb. 38: Unsichtbare Gabelung in der Wilhelmstraße: der Autoverkehr rechnet nicht mit linksabbiegender Radverkehr

Auf der Wilhelmstraße gibt es eine Gabelung, die allerdings in den Schutzstreifen nicht sichtbar ist. Autofahrende sind immer wieder überrascht, wenn Radfahrende sich hier links halten, es kommt häufig zu gefährlichen Situationen.

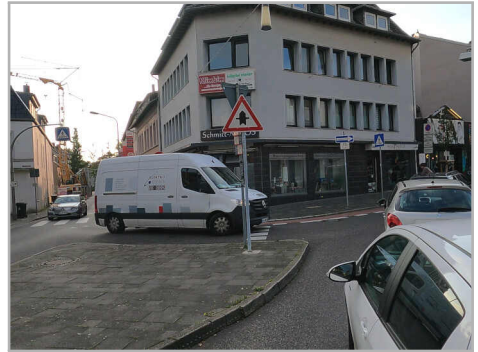
Abb. 39: Übergang von der Friedrichstraße in die Neuhauserstraße?

Am Ende der Wilhelmstraße sehen wir wieder das gleiche Problem, wie es schon auf Seite 8 beschrieben wurde: die Freigaben für den Radverkehr gegen Einbahnstraßen wurden bei der Mittelsinsel nicht berücksichtigt. Per Rad darf man hier geradeaus in die Neuhauser Straße, muss dann aber teilweise gegen den Strom fahren, der Autoverkehr erwartet das so nicht. In der gezeigten Situation müssen wir um den weißen Lieferwagen herumfahren.

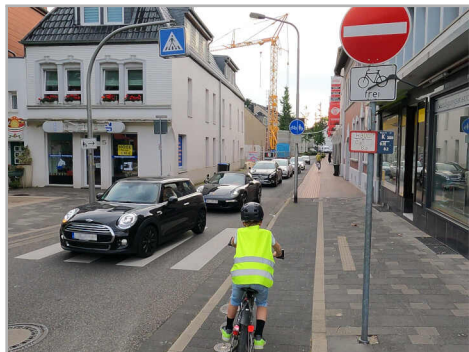
**Abb. 40:** Die Zufahrt in die Neuhauser Straße ist schon viel zu schmal

Ab der Kreuzung mit der Kaiserstraße kann man das grundsätzliche Problem der Neuhauser Straße schon gut erkennen: Sie ist gegen die Einbahnstraße für den Radverkehr freigegeben, aber viel zu schmal dafür. Man stelle sich dabei vor, dass an dieser Stelle häufig noch zu Fuß Gehende unterwegs sind, die den Zebrastreifen kreuzen.

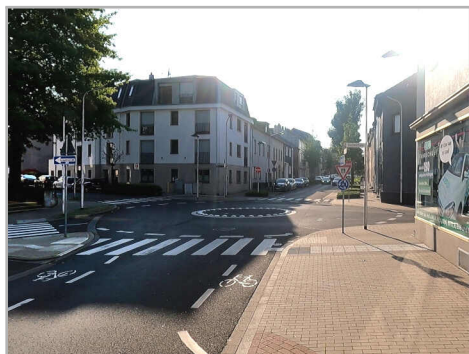
**Abb. 41:** Kreisverkehr Klosterstraße: bei Gegenverkehr helfen die Linien zur Führung auf die Straße kaum

Am Kreisverkehr mit der Klosterstraße sind Schutzstreifen auf die Fahrbahn gemalt, passend zur restlichen Straße auch hier viel zu schmal. Den Namen verdienen sie aber nicht, geschützt

werden Radfahrende hierdurch nicht.

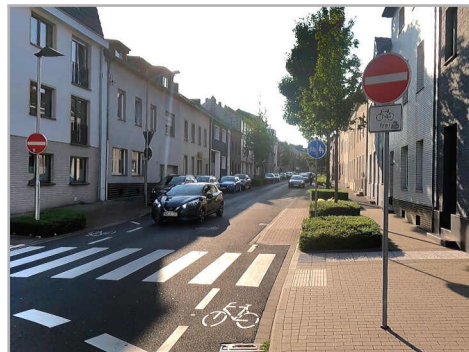
**Abb. 42:** Links Führung extrem: von unsichtbar hinter parkenden Autos ohne Schutz auf die Fahrbahn

Auf Abbildung 42 kann man links eine extrem gefährliche Stelle sehen. Hier wird der benutzungspflichtige Radweg, der (auch viel zu schmal) hinter und dicht an den geparkten Autos geführt ist, plötzlich auf die Fahrbahn geschwenkt. Radfahrende tauchen also plötzlich vor Pkws auf, die damit nicht rechnen und die Schutzstreifen ohnehin meistens ignorieren. Diese Stelle ist lebensgefährlich!

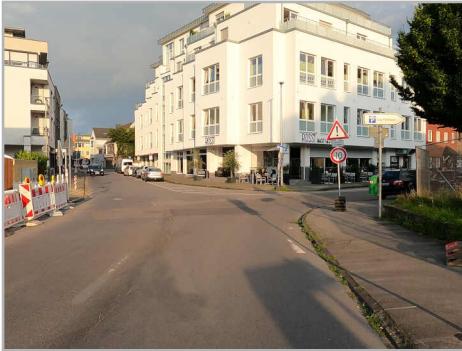
**Abb. 44:** Kreuzung mit der Lehnstraße: unnötig große Sperrfläche, unsichtbarer Radverkehr von rechts

Bei der Umgestaltung der Lehnstraße wurden aus Sicht des Radverkehrs zahlreiche Fehler gemacht. So gefährden Sperrflächen im Eckbereich sowohl die Sicherheit der Radfahrenden als auch die der zu Fuß Gehenden, hier insbesondere der Schul- und Kindergartenkinder. Gleichzeitig ver gibt die Stadt hier die einmalige Chance, durch eine Ausweitung der Gehwege auf die Sperrflächen mehr Raum für eine großzügige Gestaltung der Außengastronomieflächen zu schaffen. Die geplante Engstelle vor der Polizei zwingt den Radverkehr in Straßenmitte, was zwangsläufig zu Konflikten mit dem entgegenkommenden Kfz-Verkehr führen wird. Die Parkplätze vor dem Altenheim haben keine Sichtbeziehung zum entgegenkommenden Radverkehr. Hier wird die Konfliktsituation, die wir schon von der Kaiserstraße her kennen, in ähnlicher Weise neu geschaffen. Dazu fehlt eine Markierung des Radfahrstreifens, um mehr Aufmerksamkeit auf den entgegenkom-

menden Radverkehr zu wecken. Größere Abstände zwischen den parkenden Fahrzeugen könnten u. U. die Sichtverhältnisse deutlich verbessern. Generell sind die Gehwege in der Lehnstraße zu eng geplant, um z. B. kleinere Kinder auf dem Fahrrad sicher über den Bürgersteig fahren zu lassen. Auch für Fußgängerinnen und Fußgänger, insbesondere mobilitätseingeschränkte Menschen, sind die schmalen Gehwege eine Zumutung.

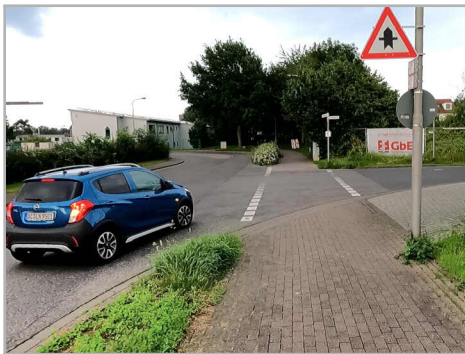
Abb. 47: Kreuzung zur Kesselsgracht: fehlende Sicht auf den Radverkehr, kombiniert mit schlechter Markierung

Im Bereich der Zufahrt der Honigmannstraße in den Willi-Brand-Ring ist der Radweg nur schwer einsehbar. Der Bewuchs behindert hier die Sichtverhältnisse massiv. An der Einmündung der Kesselsgracht in die Honigmannstraße sind die Sichtverhältnisse insbesondere für die aus dem Reckerpark ausfahrenden Fahrzeuge unzureichend. Außerdem wird beim Ausfahren nicht bedacht, dass der Fuß- und Radweg entlang der Honigmannstraße im Zweirichtungsverkehr befahren werden kann. Wie uns einige Eltern berichtet haben, fahren hier morgens und nachmittags viele Kinder zur Schule und nach Hause und werden vom querenden Verkehr übersehen.

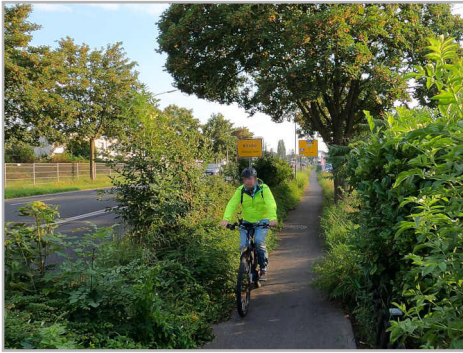
Abb. 48: Sehr schmal, aber viel Gegenverkehr

Auf den Bildern kann man erkennen, dass die geforderte Mindestbreite hier auch ohne Grünbewuchs schon deutlich unterschritten wird. Gerade morgens und abends kommt es hier häufig zu Begegnungsverkehr, sowohl Rad- wie auch Fußverkehr, wofür die Breite aber nicht ausreicht. Dies ist nicht irgendeine exotische Stelle im Radnetz, die kaum benutzt wird, sondern die Hauptverbindung für den Radverkehr von Aachen in

Richtung Alsdorf und Baesweiler.

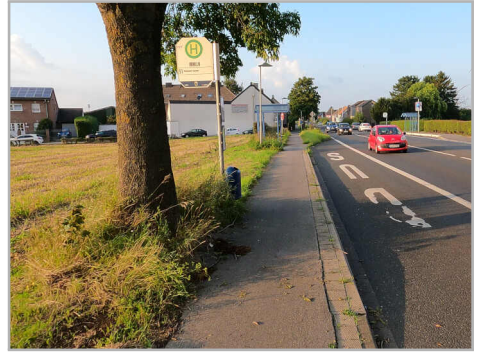
Abb. 49: Engstelle an der Bushaltestelle

Die Mindestbreite wird an der Bushaltestelle Immeln sogar noch weiter unterschritten. Hier verengt sich der Radweg noch stärker: es steht auf der einen Seite ein Bushäuschen und auf der anderen Seite ist die Haltebucht für den Bus.
